KTH Byggvetenskap

swerea | KIMAB

Reliningrapport 2011

Tord af Klintberg, Stefanie Römhild, Christofer Lewald, Folke Björk, Gunnar Bergman

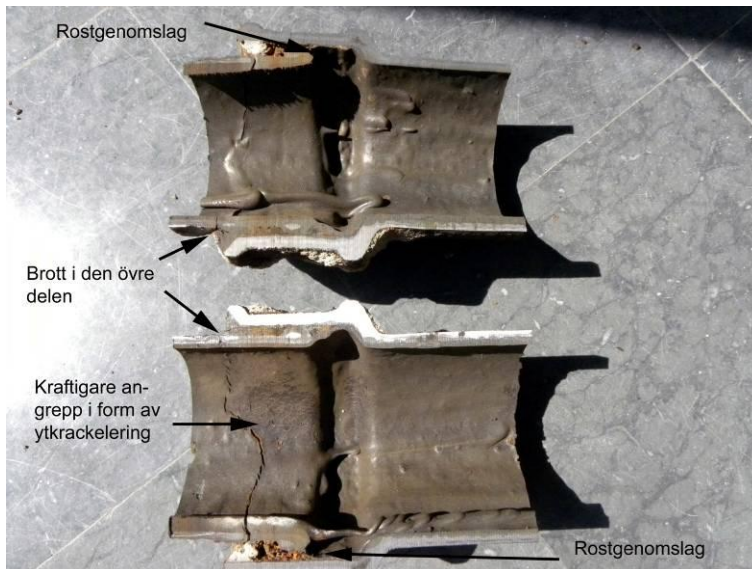
Typer av defekter och skador	Genomgående sprickor där även gjutjärnsröret var skadat. Brottytan i liningen (mer påverkad sida) uppvisade rostbeläggning vilket indikerar att sprickan har uppkommit före provtagningen. På andra sidan verkade sprickorna till stor del ha uppkommit i samband med provtagningen. Vissa delar av liningen visade kraftig ytkrackelering vilket är ett tecken på försprödning av materialets inneryta. Sådana sprickor kan uppkomma då materialet torkar ut eller kyls ner. Sprickornas djup uppgick till cirka 300–400 µm. Mikroskopiska undersökningar visade även att det förekom mindre delamineringar/skiktningar i liningen. Vissa större luftinneslutningar förekom, dock utan att leda till rostgenomslag.
Nötningsskador	Inga nötningsskador observerades. Ett mindre antal större repor förekom. Ytan indikerade dock att dessa uppkom i samband med provtagningen.
Tjockleksfördelning i axiell riktning	Medelvärde 2,4 mm, STDAV* 1,51 mm, MIN 0,8 mm, MAX 5,8 mm

Figur 2. Översiktsbild över det uppsågade provet. Sprickan i liningen och gjutjärnröret är indikerade med pilar. Den nedre halvan visade kraftigare ytkracking än den övre halvan.

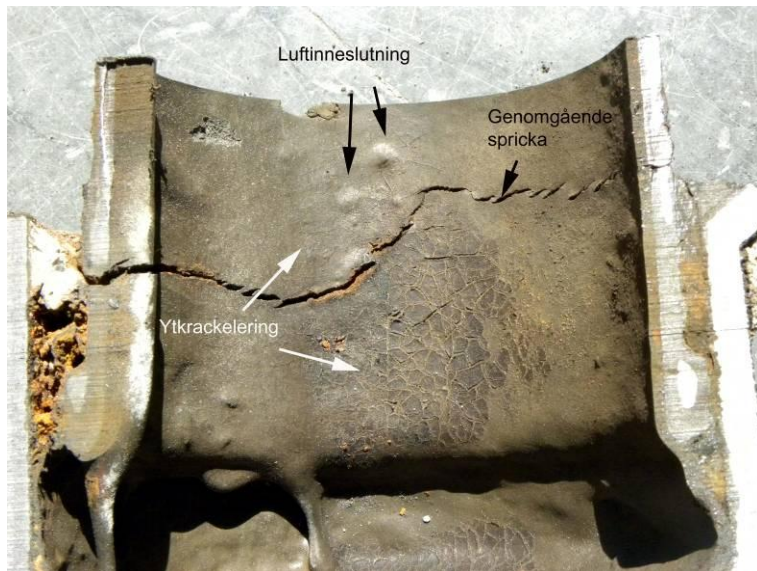
Figur 3. Förstoring av den halvan av muffen/kopplingen som uppvisade kraftigare ytkrackelering. Den genomgående sprickan är markerad. Dessutom visade sig de två markerade blåsorna innehålla luftinneslutningar.

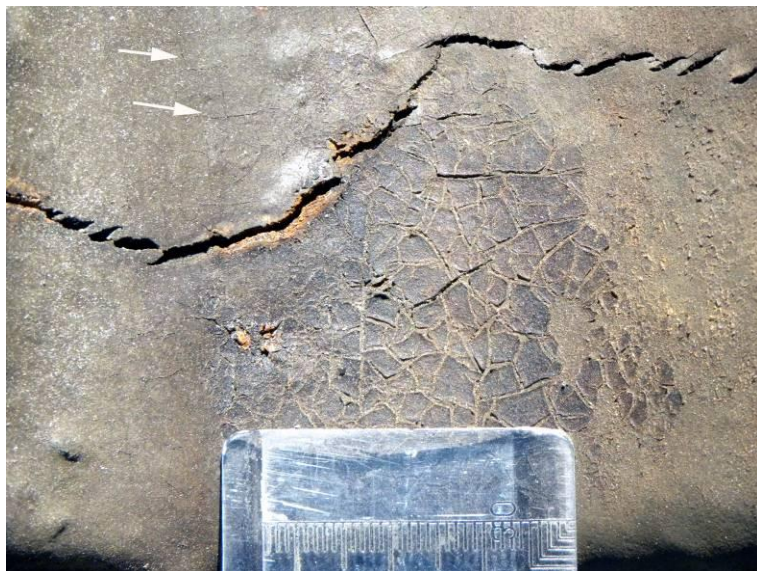
Figur 4. Förstoring av ytan som visade ytkrackelering. Där materialet visade en något kraftigare brunfärgning verkade även en viss beläggning förekomma. Sprickorna växte dock tydligen in till liningen. Utöver den kraftiga ytkrackeleringen kunde även ett mer finmaskigt sprickmönster observeras ovanför den genomgående sprickan (markerat med vita pilar). Brottytan hos den genomgående sprickan i liningen var täckt med korrosionsprodukter och sprickan uppkom därför antagligen före provtagningen.

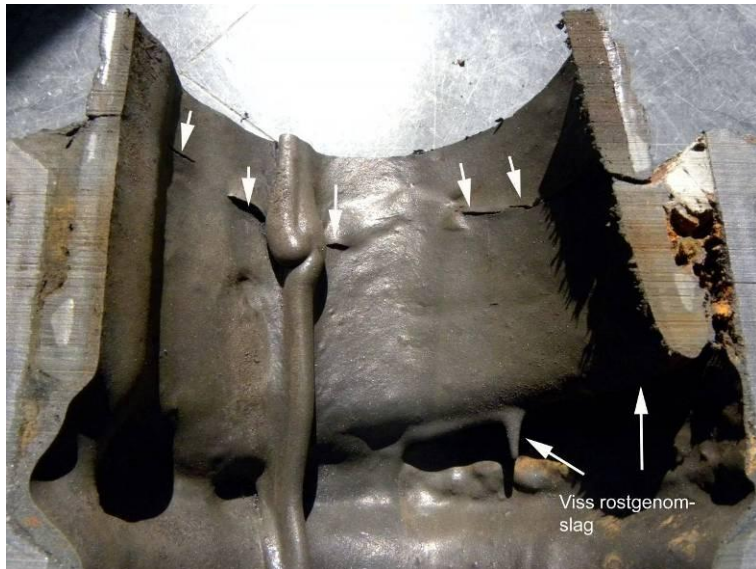
Figur 5. Närbild på den andra halvan av muffen/kopplingen. Endast mer finmaskig ytkrackelering förekom. Även den genomgående sprickan var av något mindre omfattning än i den andra halvan och brottytan tydde på att den var yngre än sprickan i andra halvan (inga korrosionsprodukter, materialet färskt). Visst rostgenomslag syntes i övergången mellan röret och muffen där liningen inte kunnat täcka spalten.

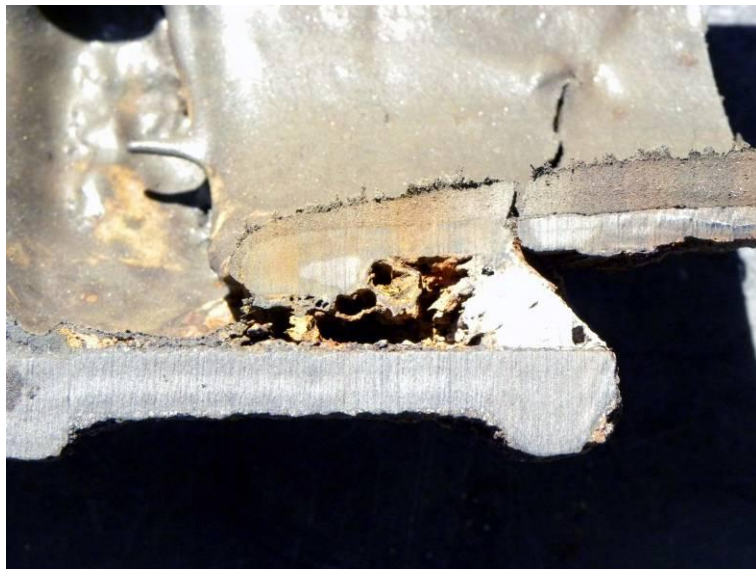
Figur 6. Tvärsnitt som visar muff- eller kopplingsövergången i större förstoring. På grund av hålrummet mellan muff och rör har liningen inte kunnat täcka spalten. Korrosionsprocesserna i gjutjärnsröret fortsatte då.

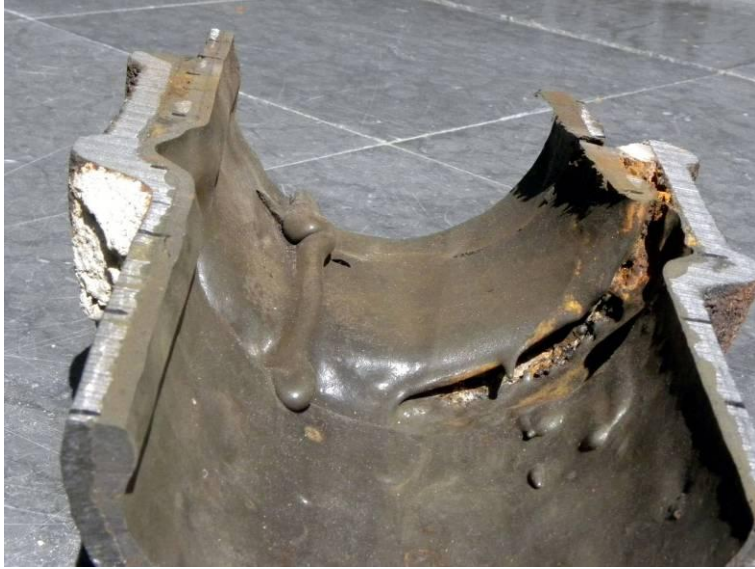
Figur 7. Muffen fotograferad underifrån. Ur detta perspektiv syns spalten som inte täckts av liningen tydligt.

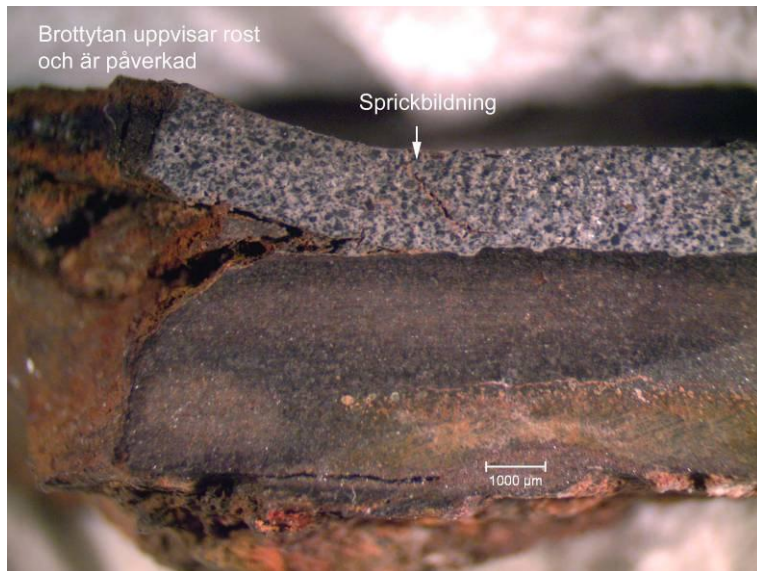
Figur 9. Polerat tvärsnitt som visar liningen och gjutjärnsröret där den genomgående sprickan bildades. Brottytan hos liningen uppvisar förekomst av korrosionsprodukter, och materialet verkar vara påverkat vilket indikerar att detta brott inte skett i samband med provtagningen utan tidigare. En större spricka observerades även i anslutning till den genomgående sprickan. Liningens tjocklek är i detta område större än 1 mm.

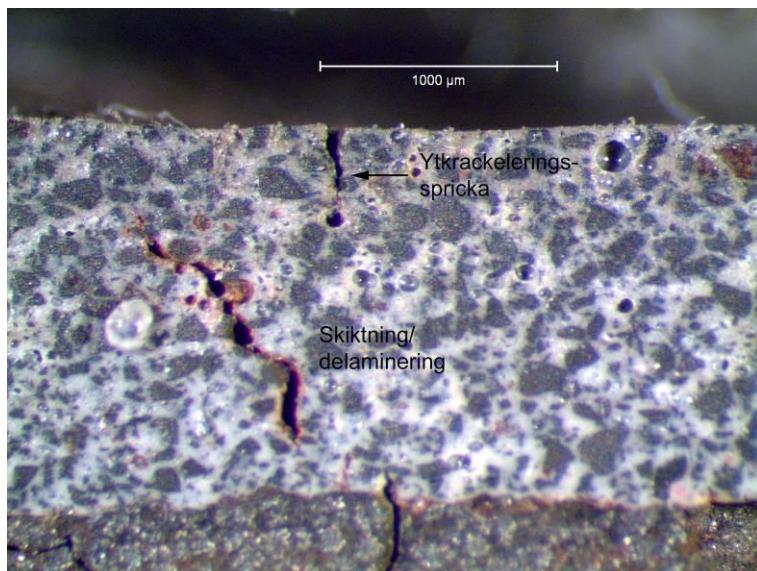
Figur 10. Polerat tvärsnitt taget där liningen uppvisade ytkrackelering. Sprickornas djup var cirka 300–400 µm. Dessutom kunde en skiktning observeras. Gummipartiklarna fördelade i epoximatrisen syntes tydligt. Vissa luftinneslutningar förekom.

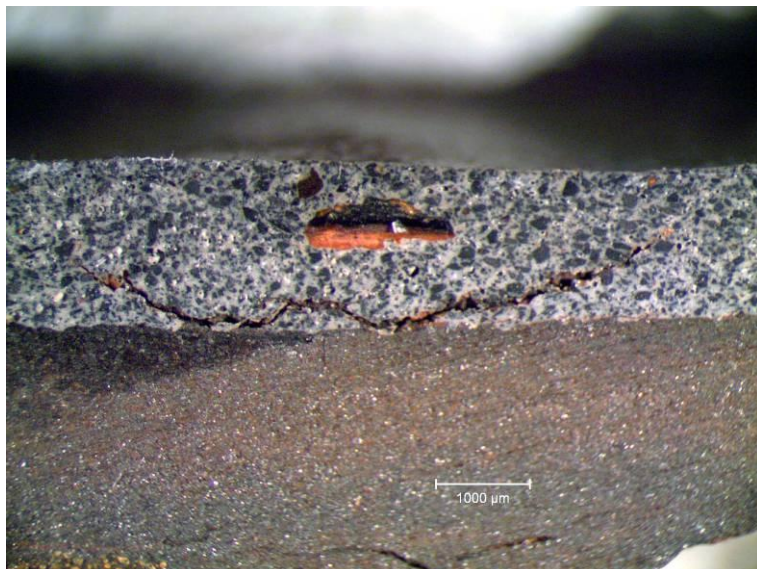
Figur 11. Polerat tvärsnitt som visar en annan delaminering som löpte parallellt med gjutjärnrörets yta. Det förekom även inneslutningar av korrosionsprodukter i liningen.

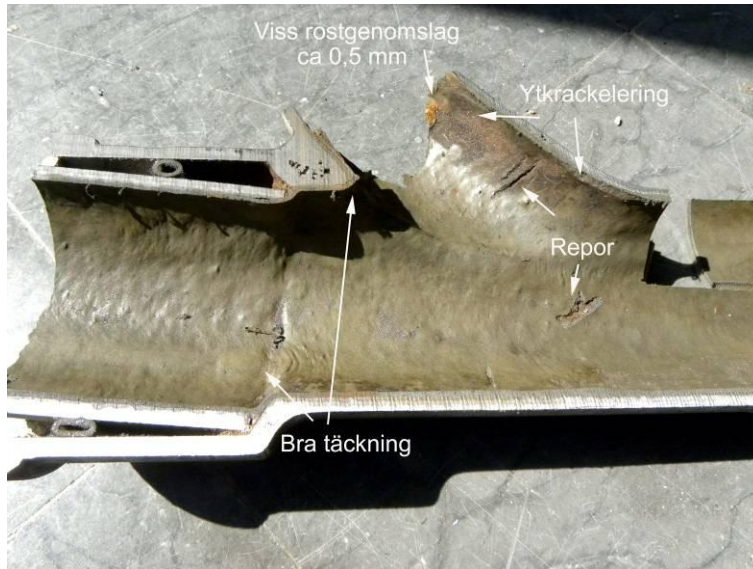
Figur 15. Förstoring av den ena halvan av T-stycket som uppvisade något kraftigare ytcrackelering än den andra delen. Området där ytcrackelering var synlig är markerat samt några repor i innerytan. Liningen täckte den gamla ledningen bra i muffövergången och vid den skarpa kanten vid påsticket. Vid sågningskanten i påsticket var visst rostgenomslag synligt. Liningen satt löst här och var mycket tunn (0,5 mm). Det är möjligt att det fanns en skada här innan provet togs ut.

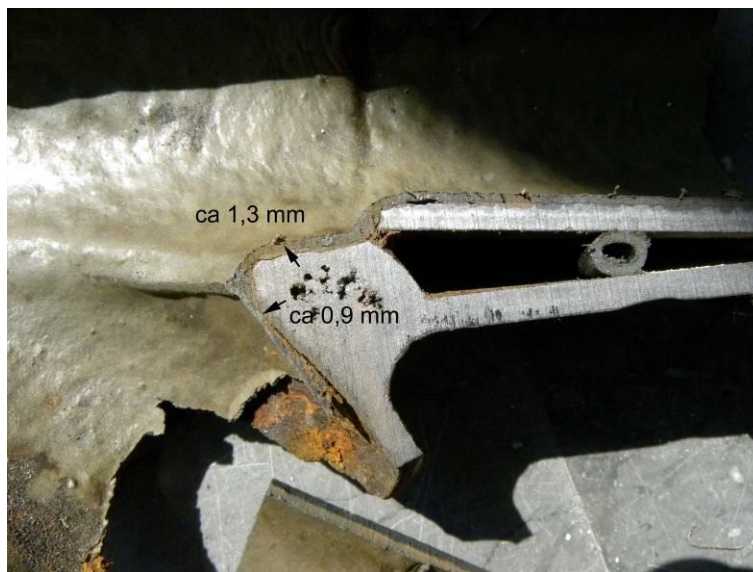
Figur 16 Förstoring av den skarpa kanten vid påsticket. Liningen täckte den gamla ledningen bra, men uppvisade viss tjockleksvariation (cirka 0,9 till 1,5 mm).

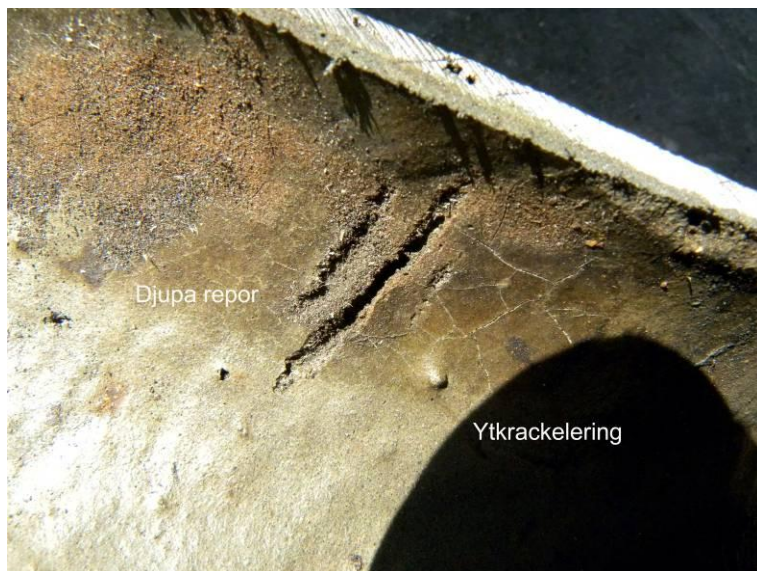
Figur 17. Närbild på ytkrackeringskadorna och de två djupa reporna. I ytsprickorna syns färskt reliningmaterial med gummikulor. Reporna var täckta med en beläggning och verkade därför vara äldre. De är djupa och en av dem var nästan genomgående till gjutjärnsröret.

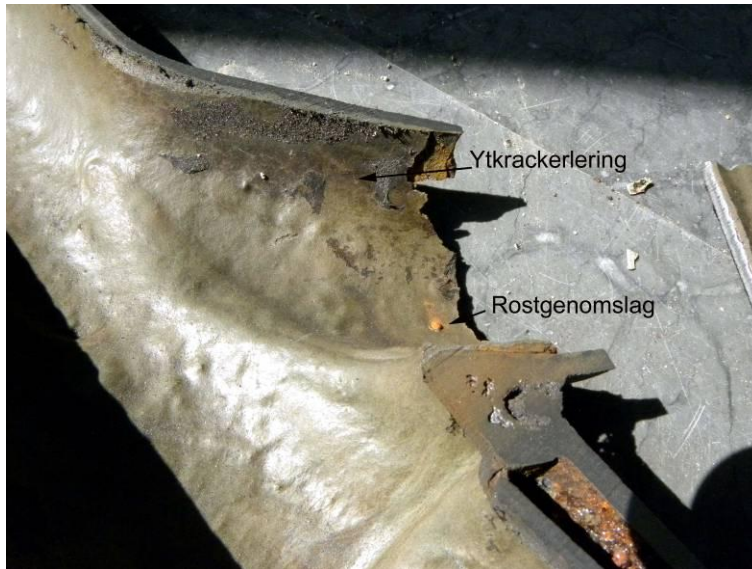
Figur 18. Översiktsbild över den andra halvan av T-stycket. Ytkrackerlering förekom i påsticket. Ett ställe med rostgenomslag har markerats.

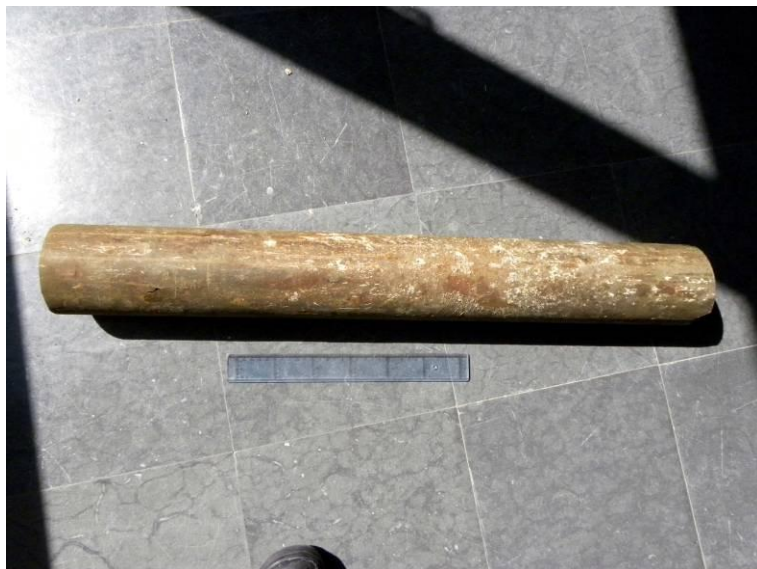
Figur 20. Översiktsbild av det erhållna provet. Provet bestod av ett DN100-rör. Det visade tre stycken yttre skador som antagligen medfört att genomgående sprickor hade bildats.

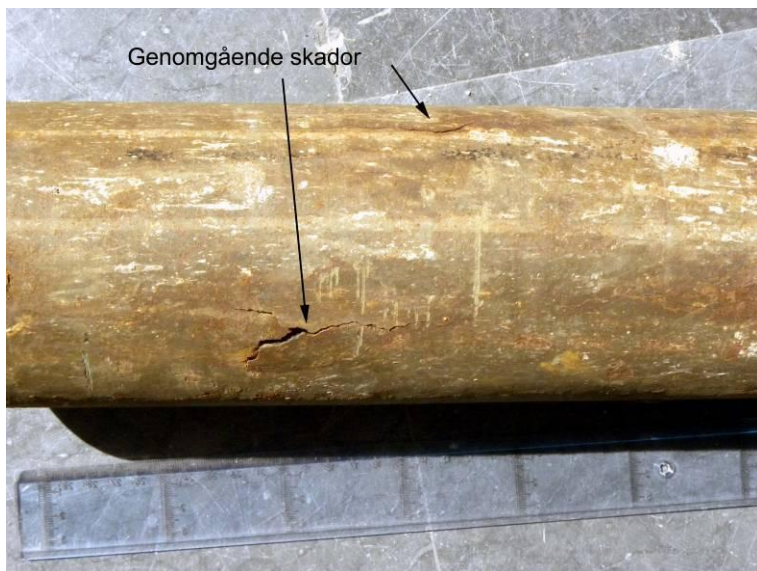
Figur 21. Förstoring som visar två av skadorna i rörprovet.

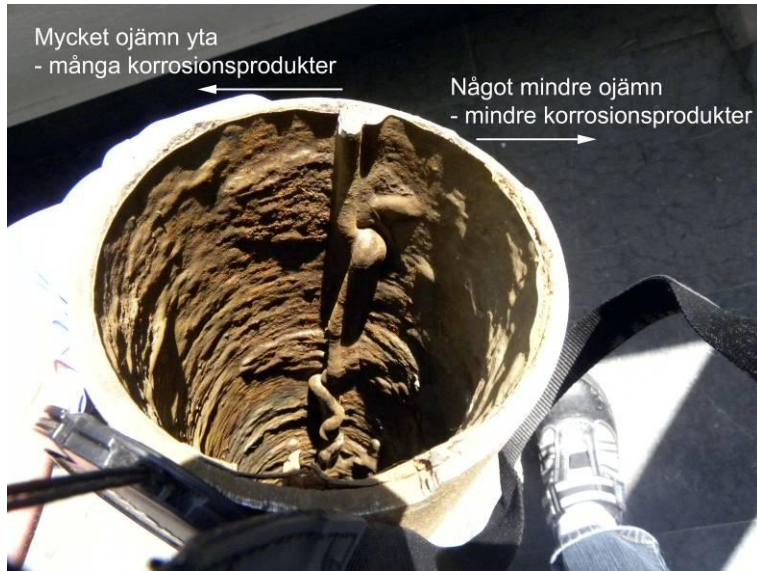
Figur 22. Invändig vy. Stora tjockleksvariationer observerades och valkar förekom.

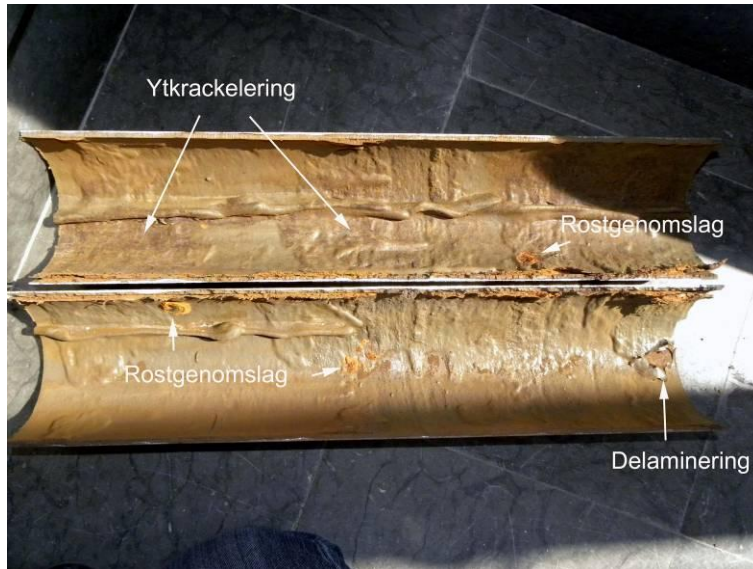
Figur 23. Översiktsbild av det uppsågade provet. Liningen uppvisade en brun missfärgning, men ytan var fortfarande glansig. Rostgenomslag observerades på tre ställen. Ytcrackelering förekom. Liningen satt löst på vissa ställen på grund av stora mängder korrosionsprodukter.

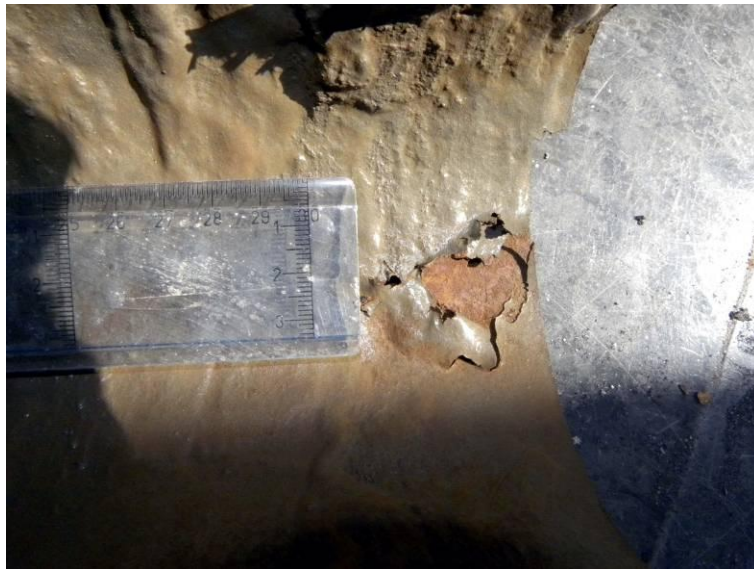
Figur 24. Exempel på ett område där linningen satt löst. Orsaken var förekomsten av korrosionsprodukter samt eventuellt påkänningar från provuttaget. Utöver det var linningen mycket tunn.

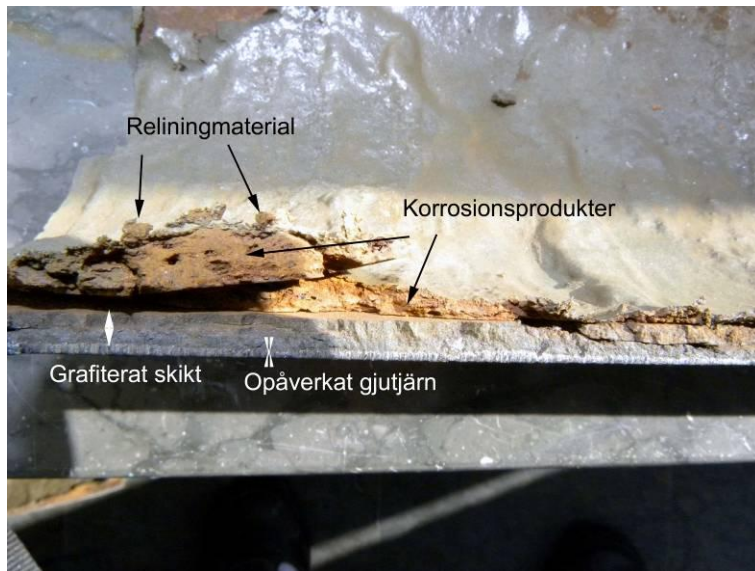
Figur 25. Ett annat exempel på lössittande och tunn lining. Lösa korrosionsprodukter avlägsnades inte innan röret relinades. Detta försvårade reliningen avsevärt. Gjutjärnsröret var dessutom kraftigt grafiterat. Endast en väldigt liten del av röret var opåverkat av grafitering.

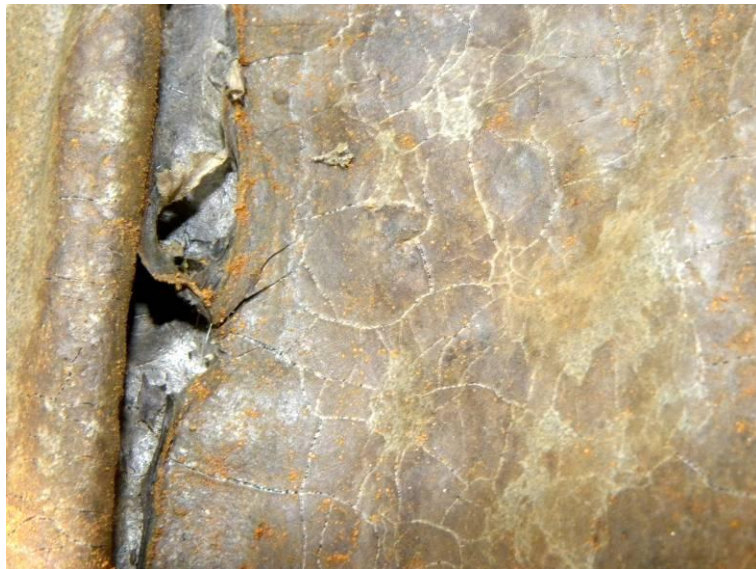
Figur 26. Närbild på ytkrackeringskadorna. I ytsprickorna syntes färskt reliningmaterial med gummikulor.

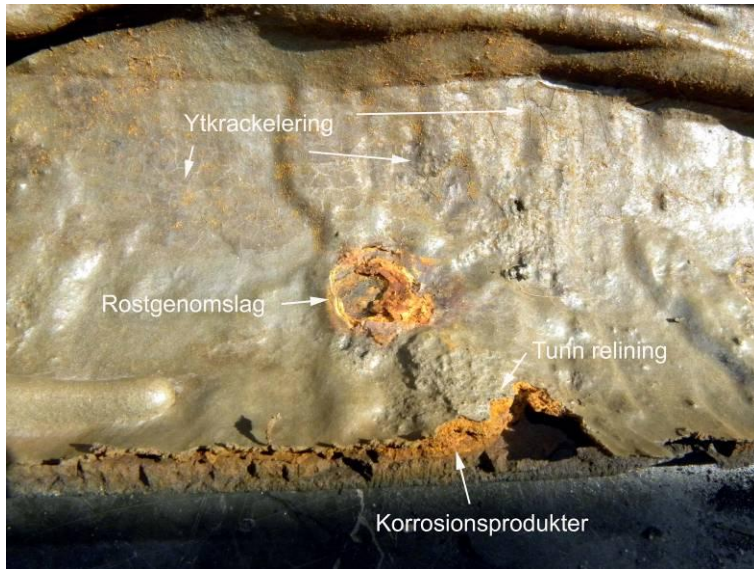
Figur 27. Bild på det första området med rostgenomslag. Det kan observeras att det rör sig om ett område där antagligen korrosionsprodukter inte har avlägsnats innan röret relinades. Liningen var mycket tunn. Även ytcrackelering förekom i detta område.

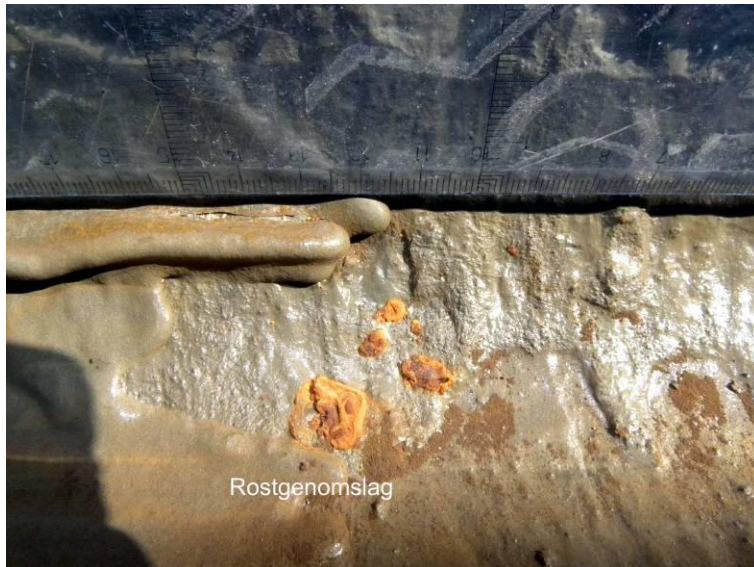
Figur 28. Bild på det andra området med rostgenomslag. Även här handlade det om ett område där korrosionsprodukter antagligen inte har avlägsnats innan röret relinades. Liningen var mycket tunn.

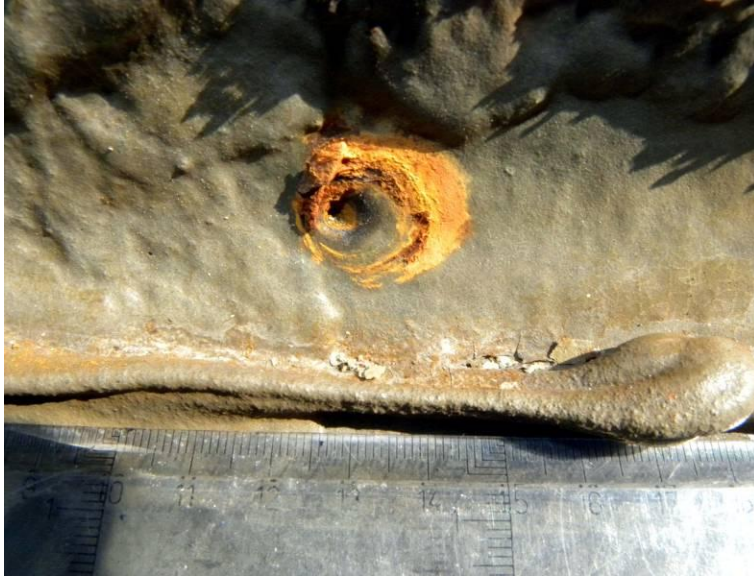
Figur 29. Bild på det tredje området med rostgenomslag. Här verkade liningen vara tjockare, men hade antagligen inte täckt hela gjutjärnsröret. En por syns.

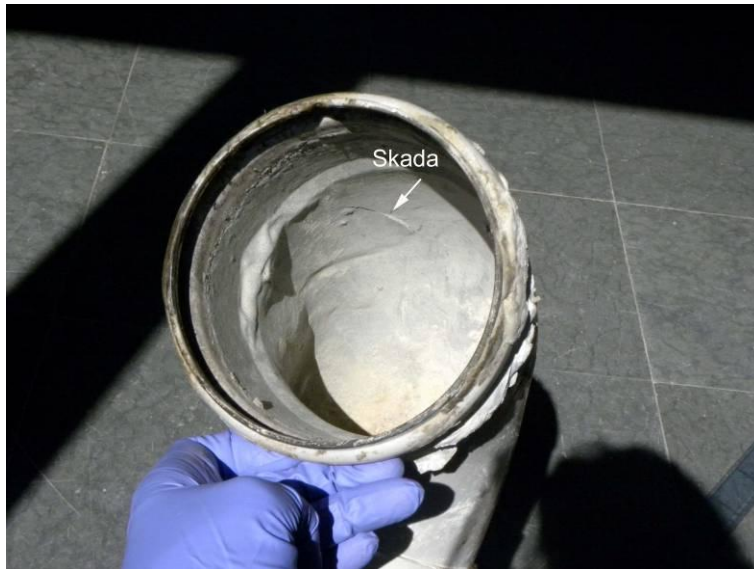
Figur 31. Invändig vy sedd från kröken. Tjockleksvariationerna var små. En skada syntes som dock hade uppkommit på grund av yttre åverkan.

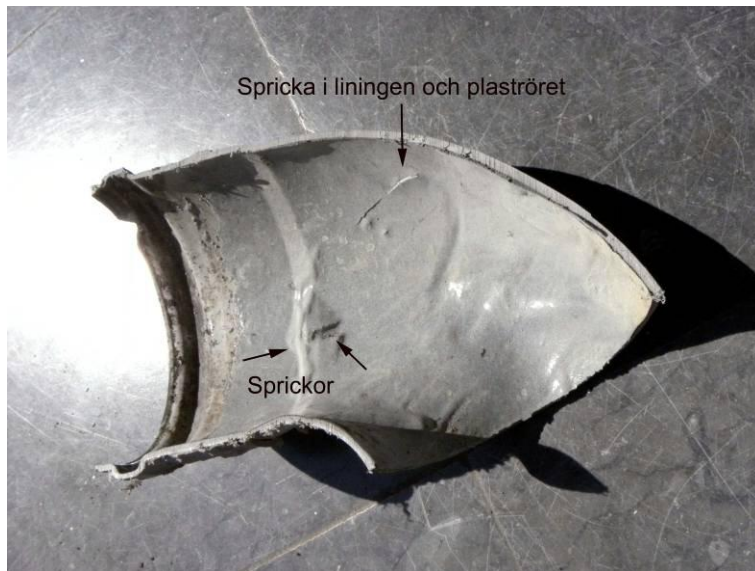
Figur 34. Förstoring av den ena halvan av den uppsågade rörkröken. Den övre sprickan uppkom tydligen på grund av yttre åverkan. Här sprack plaströret sprött och tryckte in liningen. Den nedre sprickan verkade vara av annan karaktär (se figurerna 35 och 36).

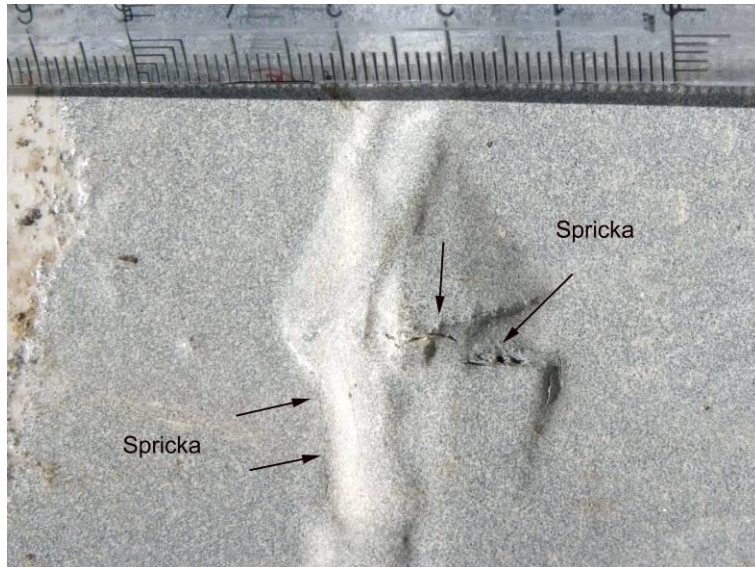
Figur 35. Förstoring av skadan som visades i figur 34. Sprickor bildades i de markerade områdena. De var dock inte lika skarpa som de som tydligen hade skapats vid provtagningen.

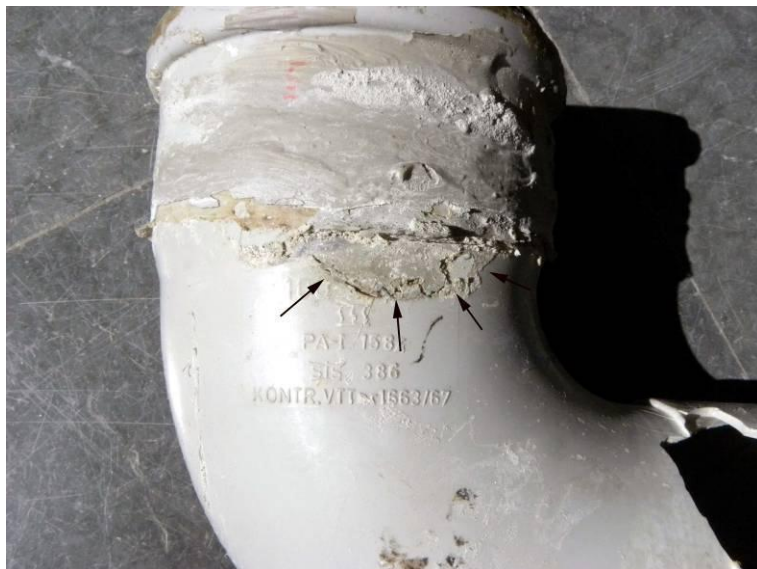
Figur 36. Yttre vy av röret som visar området där sprickorna fanns i föregående bild. Denna skada kan ha funnits före provtagningen. Det är möjligt att läckan har uppkommit här.

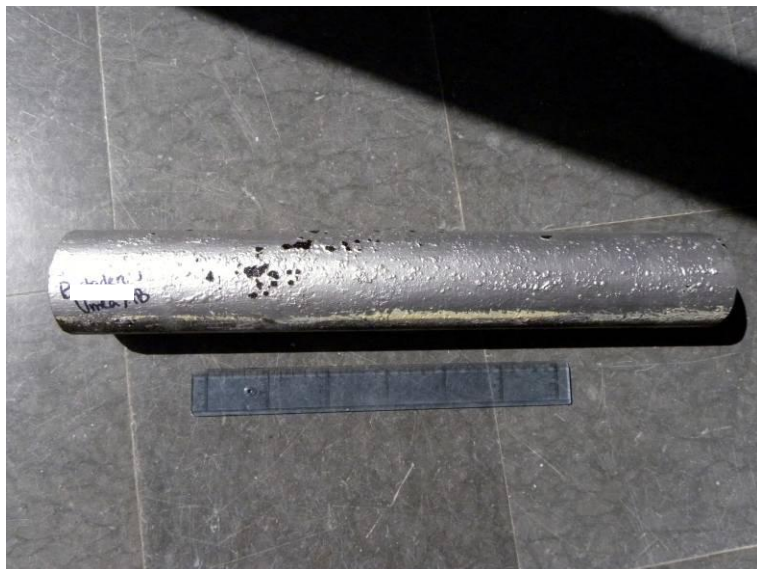
Figur 39. Översiktsbild av det erhållna provet. Röret var målat på utsidan. Inga skador i form av sprickor eller liknande observerades.

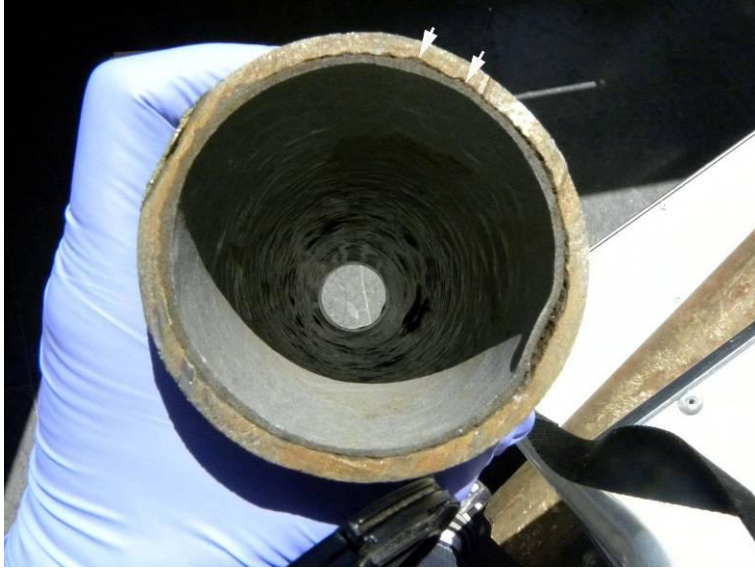
Figur 40. Invändig vy. Ytan och tjockleken föreföll vara någorlunda jämna. Liningen verkade ha bra vidhäftning till underlaget och hade släppt från underlaget på bara några ställen. (Vid den stora släppningen på höger sida drogs liningen loss manuellt.) Grafitering hos gjutjärnsröret förekom endast i mindre uträkning. Inga större mängder lösa korrosionsprodukter fanns.

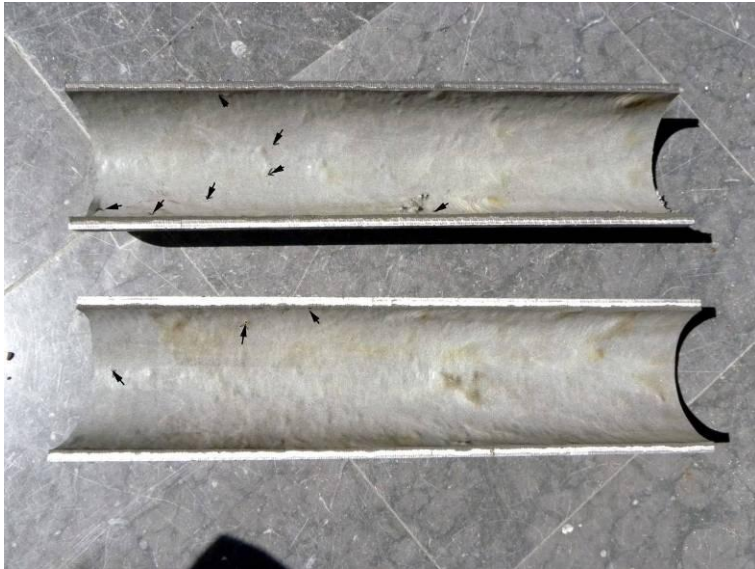
Figur 41. Översiktsbild av det uppsågade röret. De svarta pilarna markerar var porer (cirka 1–2 mm i diameter) i liningens yta upptäcktes.

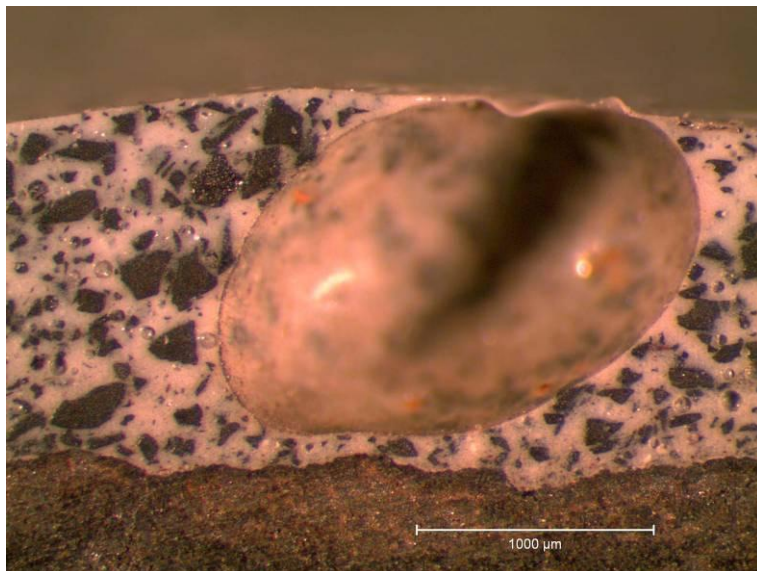
Figur 44. Polerat tvärsnitt som visar en av de två större håligheterna i liningen. Porens djup motsvarade nästan hela linings tjocklek, men ett tunt lager (cirka 50–100 μm) täckte gjutjärnsröret. Inget rostgenomslag förekom.

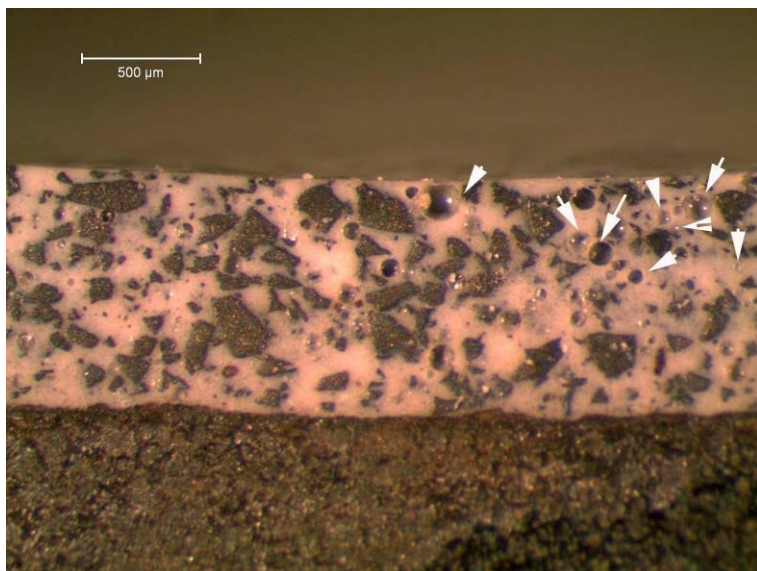
Figur 45. Polerat tvärsnitt av liningen som visar linings uppbyggnad. De svarta gummipartiklarna är fördelade i den vita epoximatrisen. Tjockleken hos liningen är cirka 1 mm. Några lufttineslutningar (vita pilar) förekom som dock inte gav avloppsvattnet möjlighet att genomtränga liningen och nå gjutjärnsröret. Vidhäftningen föreföll vara bra. Ett grafiterat skikt syntes i gjutjärnsröret, dock inte några lösa korrosionsprodukter.

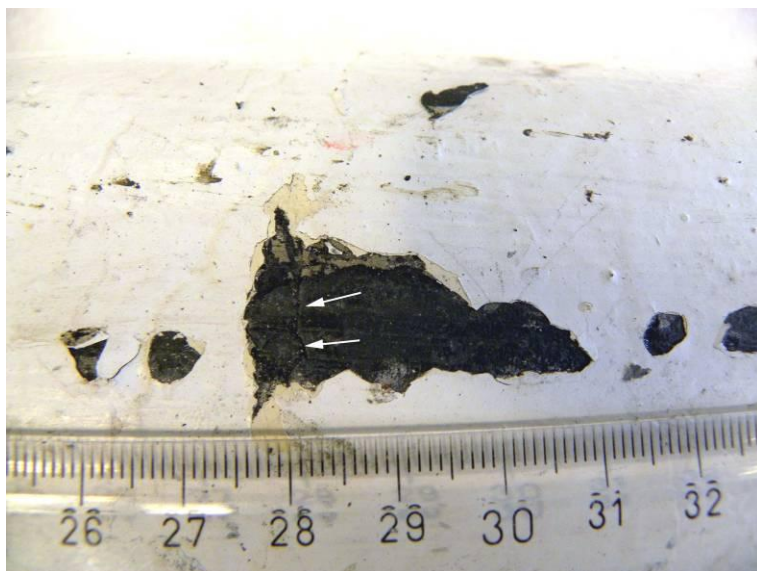
Figur 47. En sprickskada verkade finnas på rörets utsida under färgen.

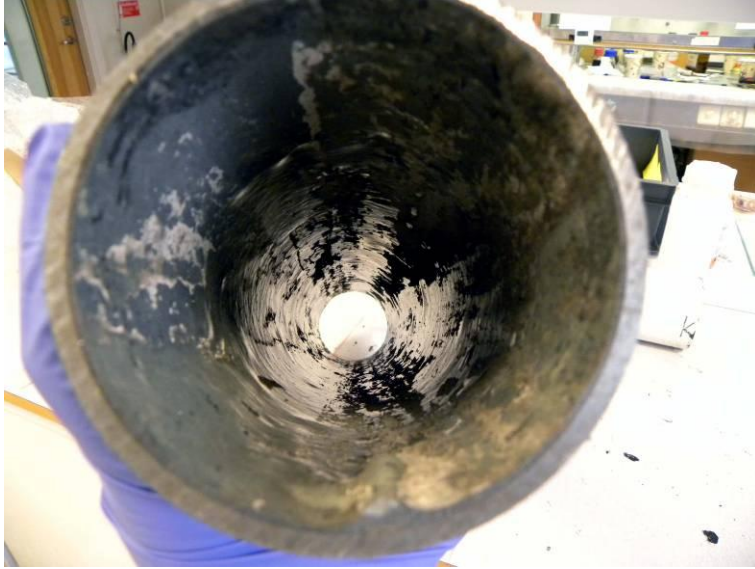
*Figur 48. Invändig vy.
Liningens yta var glansig.
Beläggningar förekom.
Liningens tjocklek var
någorlunda jämnt fördelad.*

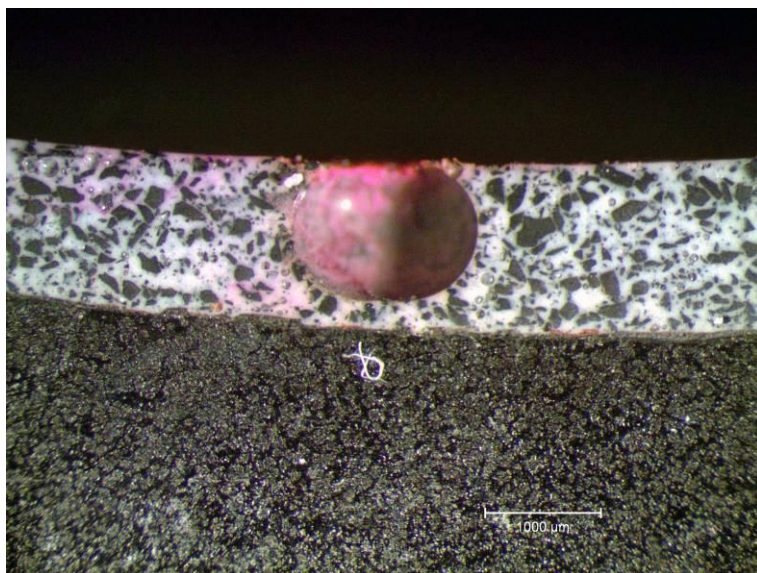
Figur 54. Polerat tvärsnitt av liningen taget vid poren som visas i föregående bild. Poren gick långt ner i liningen. Endast ett tunt skikt på cirka 200 µm skyddade gjutjärnsröret. Inget rostgenomslag observerades dock. De svarta gummipartiklarna i den vita epoximatrisen syns. Vidhäftningen till underlaget var bra och inga lösa korrosionsprodukter förekom. Liningen innehöll en mindre mängd små luftinneslutningar.

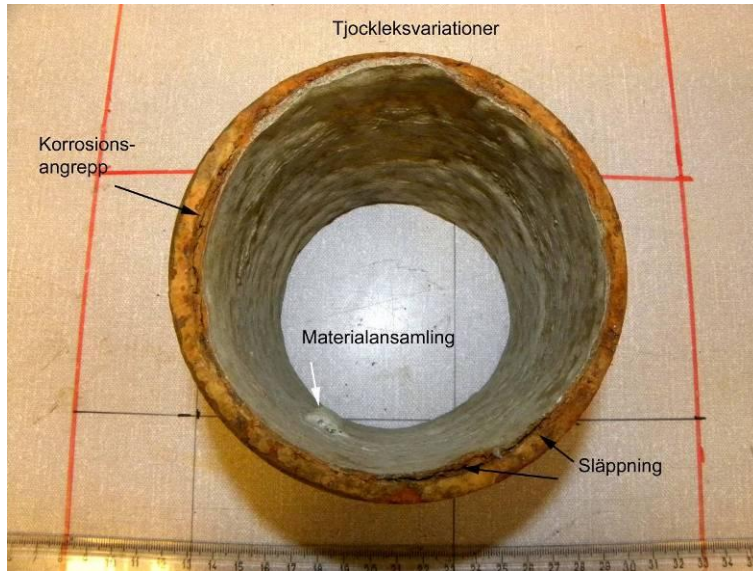
Figur 56. Invändig vy. Liningens tjocklek verkade tunn och uppvisade viss variation både i omkretsriktning och längdriktning. En materialansamling fanns i mitten av provet. Gjutjärnsröret uppvisade kraftigt korrosionsangrepp, och på flera ställen hade liningen släppt.

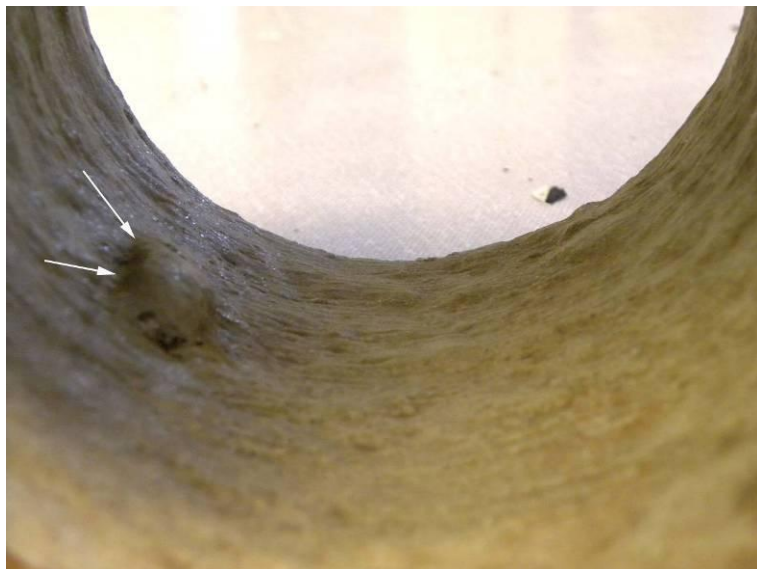
Figur 57. Förstoring av innerytan. Ett mönster i form av små valkar i omkretsriktning var synligt vilket härstammade från den avslutande borstningen. Materialansamlingen har markerats med pilar.

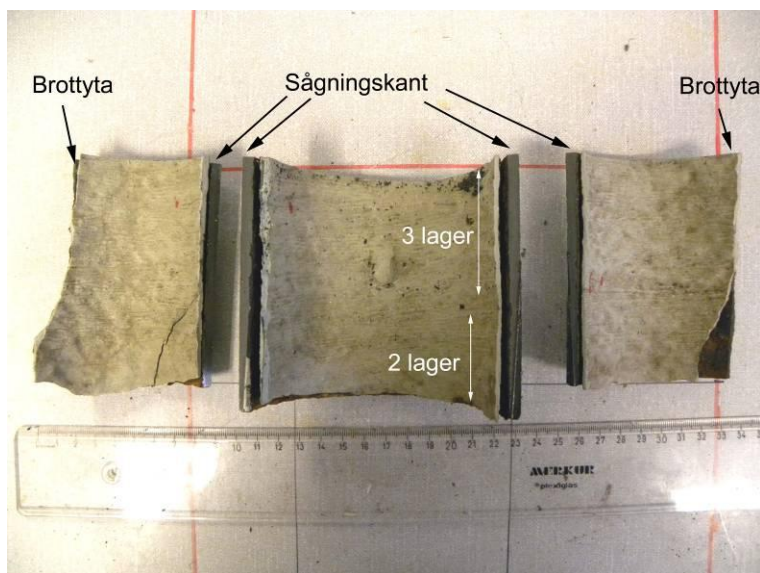
Figur 58. Översiktspild av det uppsågade röret. Vid sågning bröts den ena halvan av gjutjärnsröret i två delar eftersom en spricka fanns i gjutjärnsröret. Även reliningmaterialet bröts sprött i två delar vid sågning. Liningen visade tjockleksvariationer i axiell riktning. Det visade sig senare att två lager hade applicerats i den tunnare delen och tre i den tjockare delen.

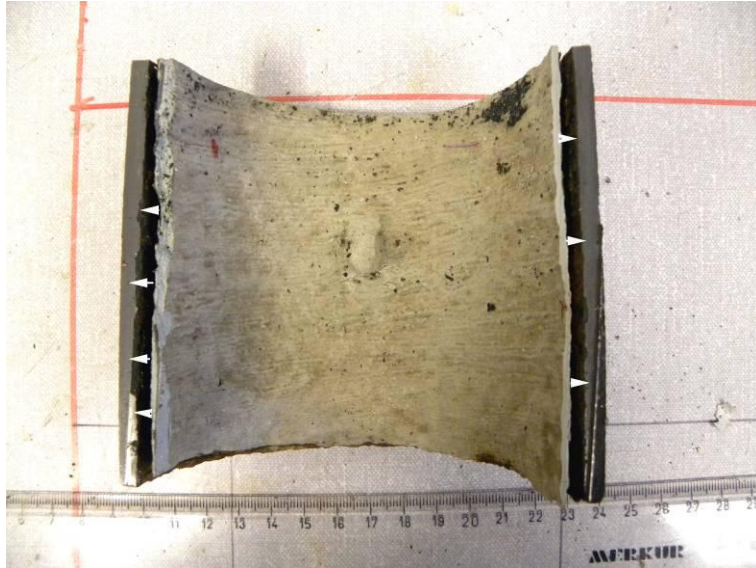
Figur 60. Kraftig släppning mellan infodring och gjutjärnsröret skedde efter sågning då liningens diameter minskade. Detta tydde på inre spänningar i materialet.

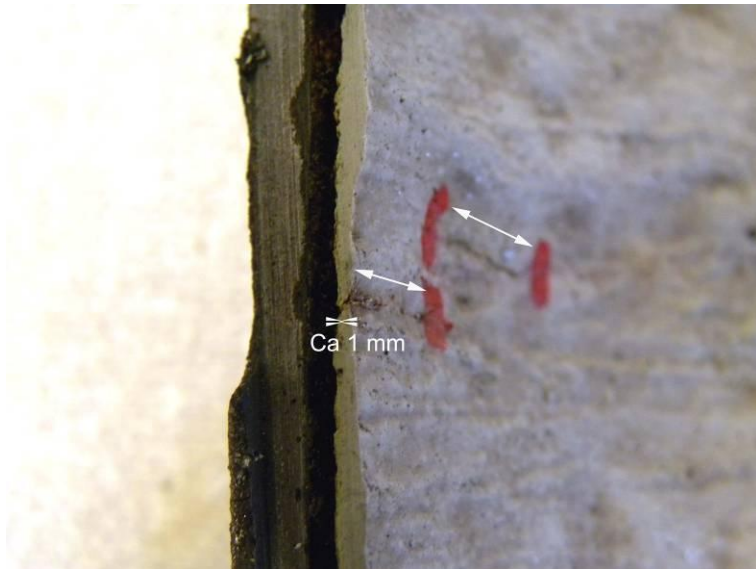
Figur 61. Två sprickor i omkretsriktning (1–1,5 cm långa). Sprickan i sågningskanten var genomgående. Liningens tjocklek var i detta område 1 mm. Den andra sprickan undersöktes sedan med mikroskop för att bestämma sprickdjupet (se figur 65).

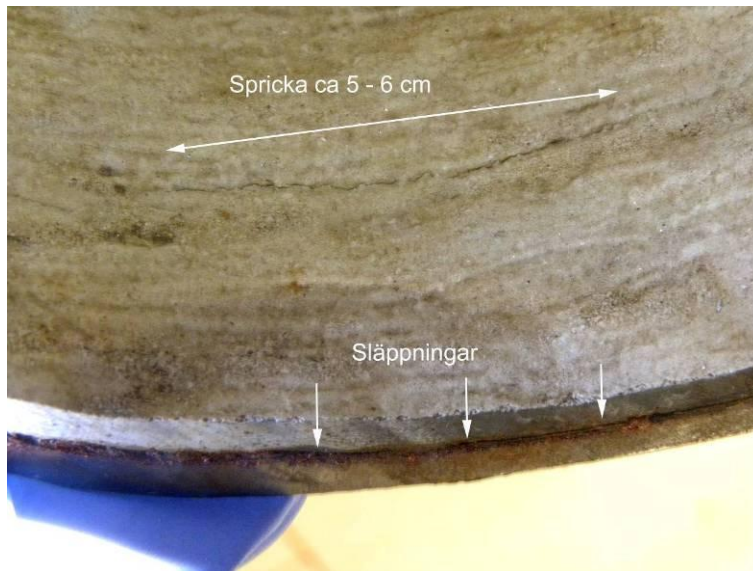
Figur 62. En annan spricka orienterad i omkretsriktning med en längd på cirka 5–6 cm. Den visuella undersökningen medgav ingen bedömning av sprickdjupet. Liningen har släppt från underlaget.

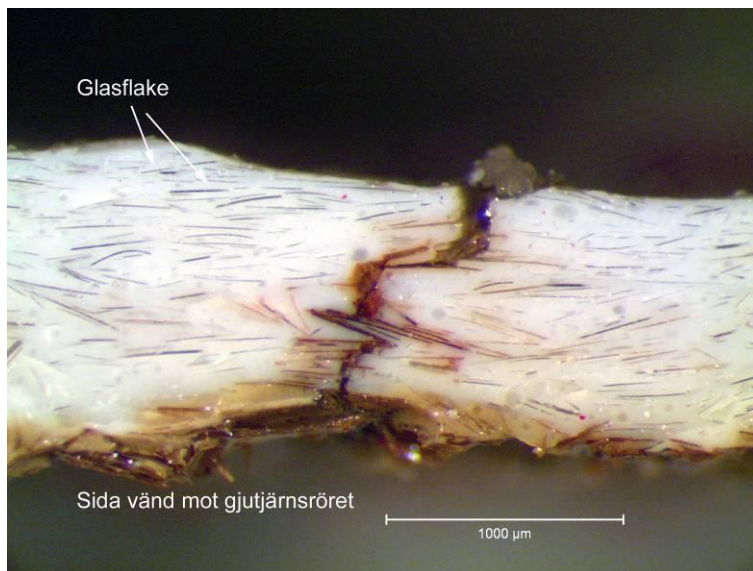
Figur 63. Polerat tvärsnitt som visar den andra sprickan i figur 61. Sprickan var genomgående och missfärgningen tydde på att den funnits en längre tid, det vill säga att den inte har uppkommit i samband med provtagningen. Glasflaken har markerats och fördelning och orientering i matrisen syns tydligt.

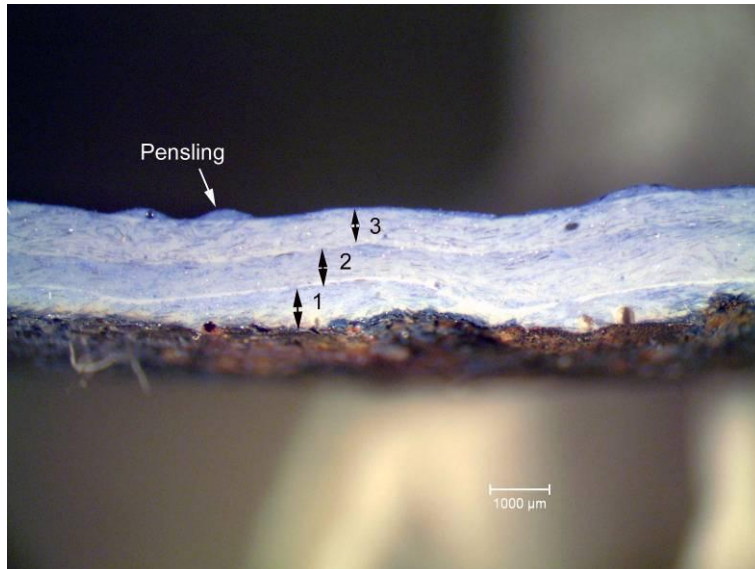
Figur 64. Polerat och infärgat tvärsnitt. Infärgningen synliggör de olika skikten som applicerats med sprutning och borstning. Skikt 1 till 3 avser de tre sprutade skikten. I de flesta områden är de tunnare än 1 mm.

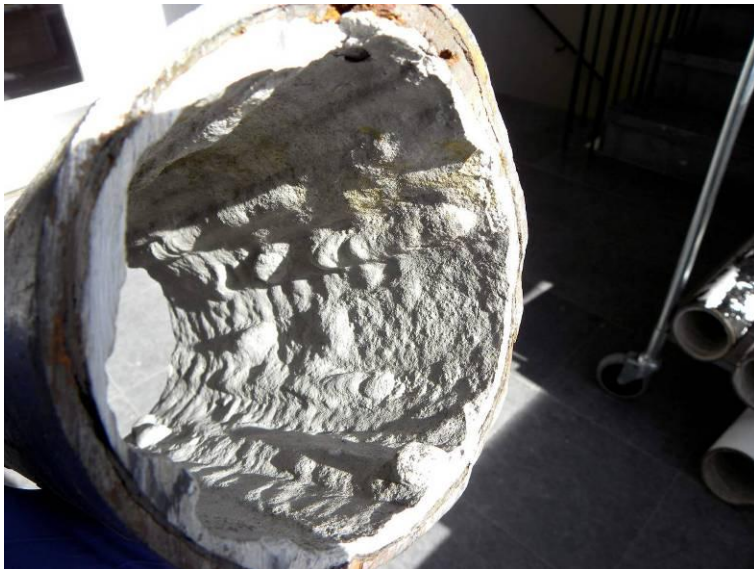
Figur 68. Annan invändig vy som tydliggör de stora tjockleksvariationerna i liningen. Man har lagt liningen med för stor tjocklek så att den kunnat börja rinna innan den härdade.

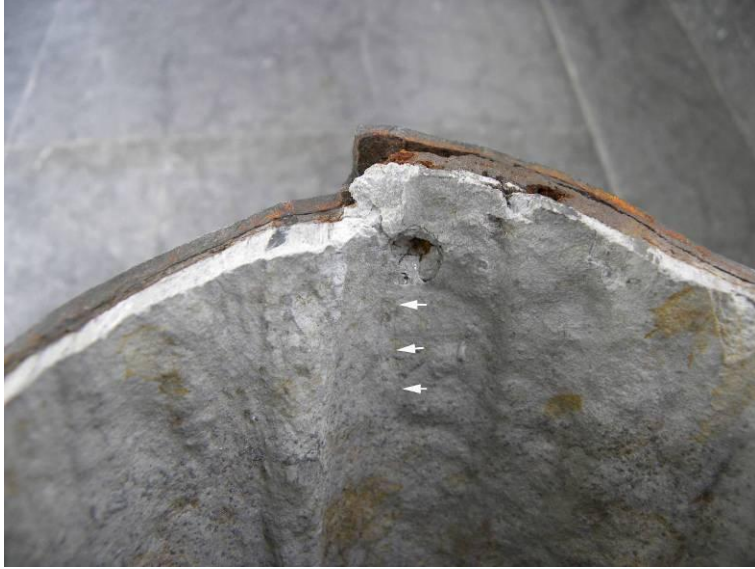
Figur 69. Skada i form av spricka och hålighet som bildats i samband med provtagningen.

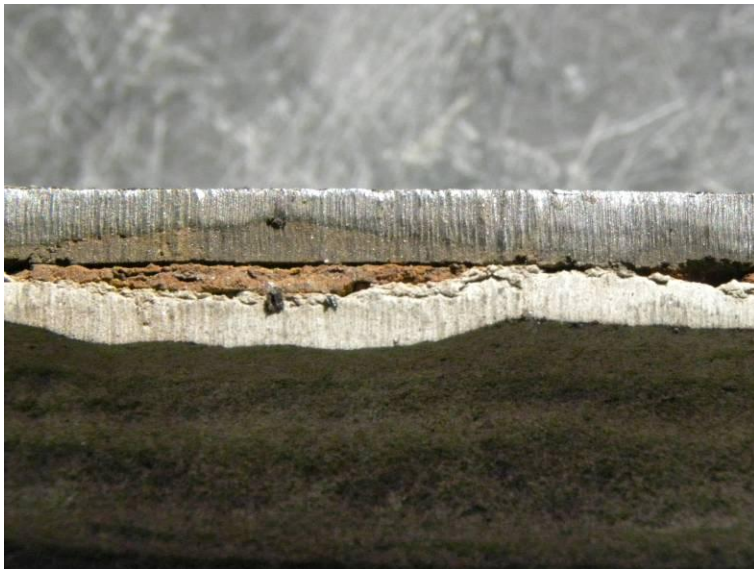
Figur 71. Tvärsnitt genom lining och gjutjärnsröret. Gjutjärnsröret visade grafitering till olika grader längs sågningskanten samt förekomsten av lösa korrosionsprodukter. Liningen satt här löst mot det korroderade skiktet.
