KTH Byggvetenskap

swerea | KIMAB

Reliningrapport 2011

Tord af Klintberg, Stefanie Römhild, Christofer Lewald, Folke Björk, Gunnar Bergman

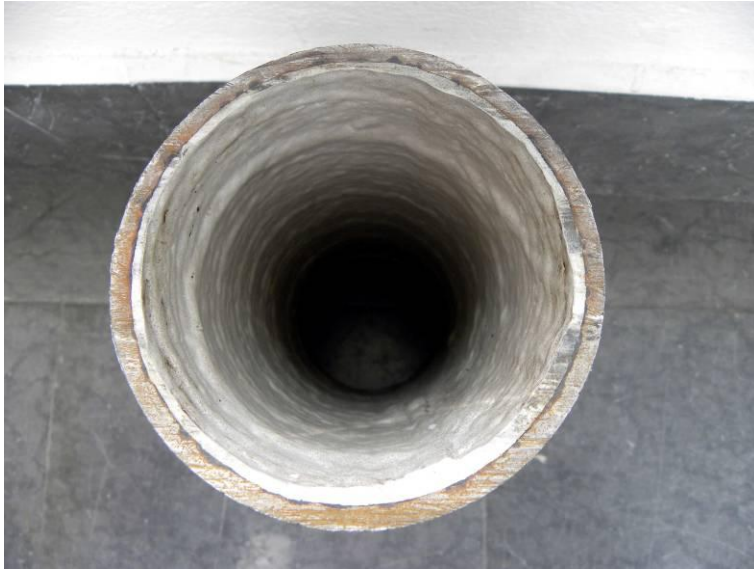
Figur 74. Invändig vy. Liningens tjocklek visade vissa variationer, de var dock jämförelsevis små. Valkar hade främst bildats i omkretsriktning. Korrosionsskadorna i gjutjärnsröret var begränsade. Vidhäftningen verkade vara bra.

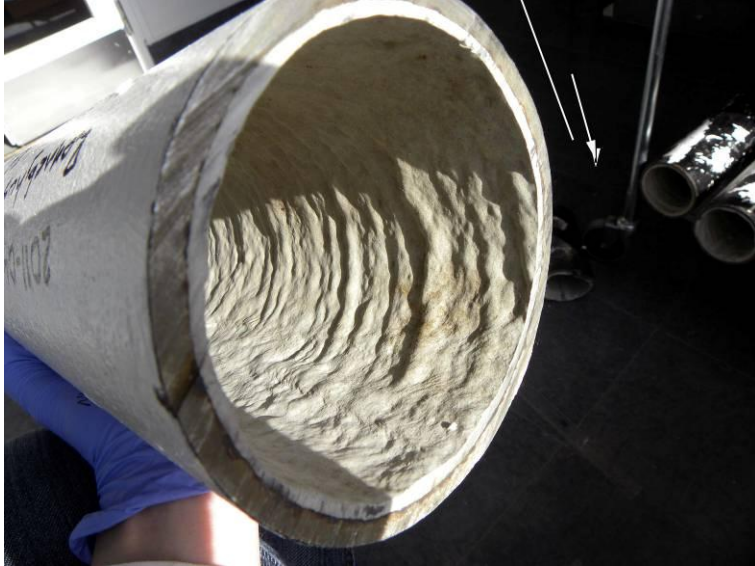
Figur 75. Annan invändig vy som tydliggör tjockleksvariationerna i liningen.

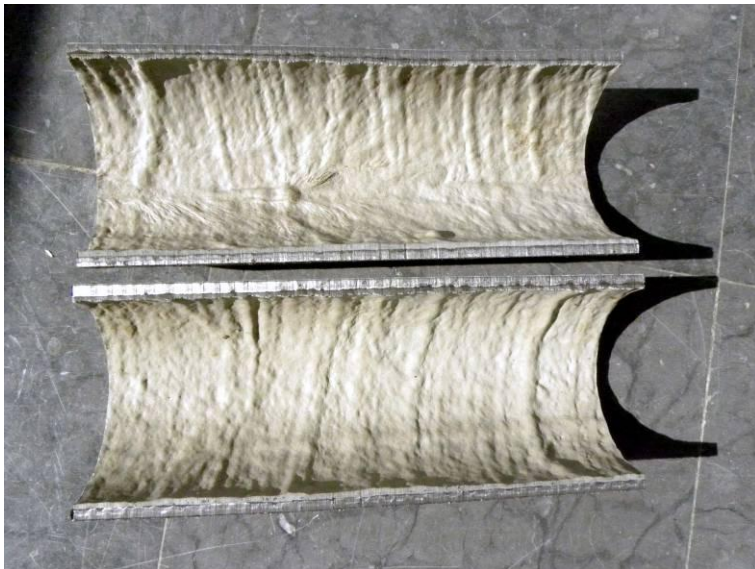
Figur 76. Översikt bild av det uppsågade röret. Inga skador som sprickor i axiell eller omkretsriktning hittades.

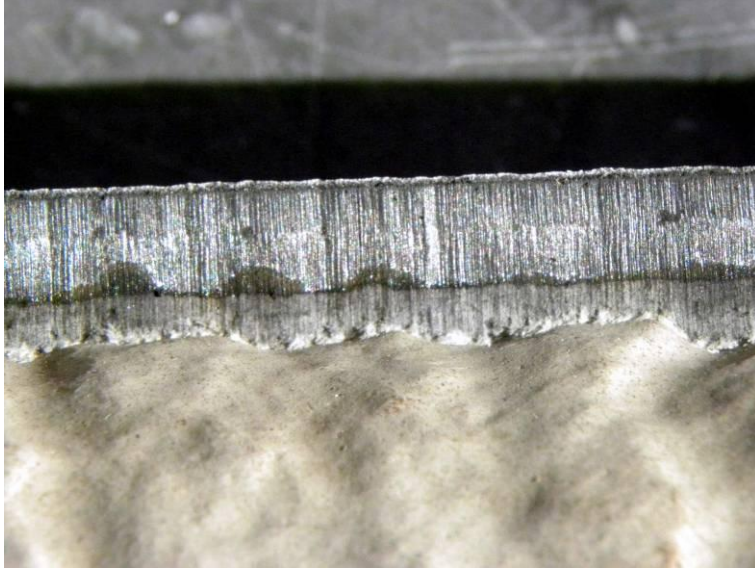
Figur 77. Tvärsnitt genom lining och gjutjärnsröret. Gjutjärnsröret visade grafitering i olika grader längs sågningskanten. Här är graden av grafitering låg.

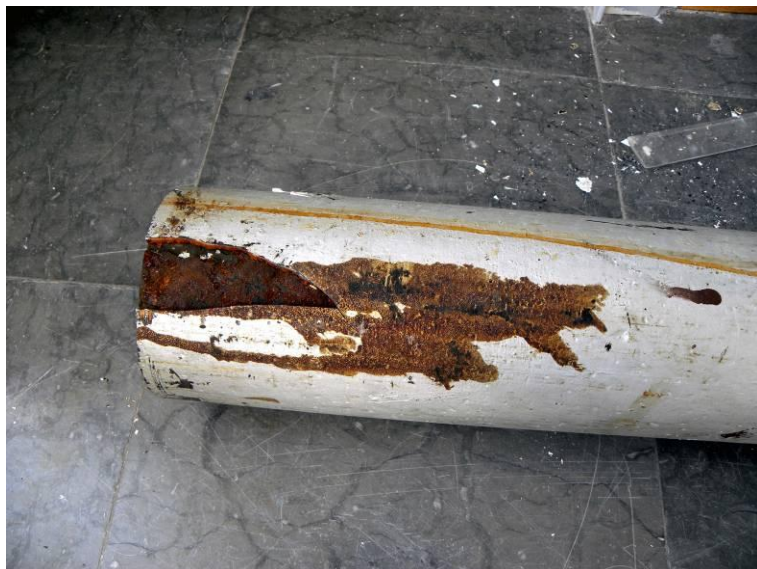
Figur 80. Röret var skadat vid ena ändan. Även liningen visade sprickbildning i detta område, tydligen härstammande från provtagningen.

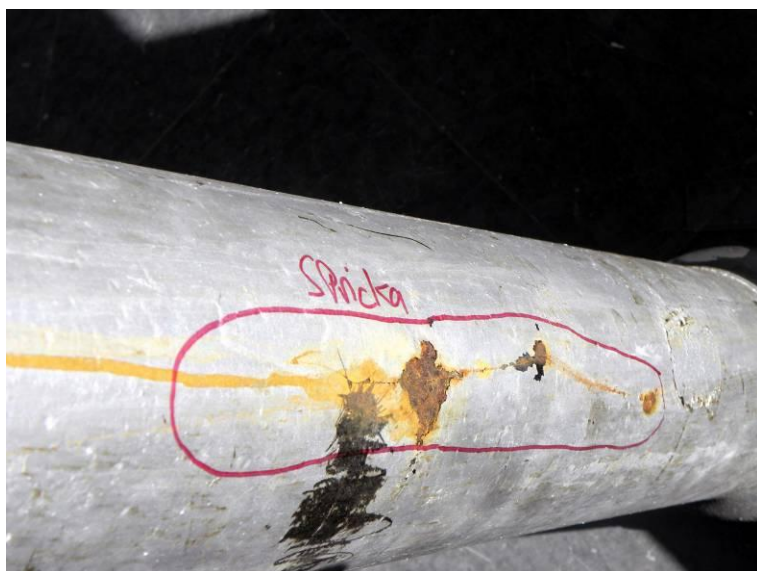
Figur 81. En annan skada fanns i rörets mitt där en axiell, cirka 30 cm lång spricka observerades som verkade vara genomgående. Inga defekter hittades i liningen i detta område vid visuell undersökning.

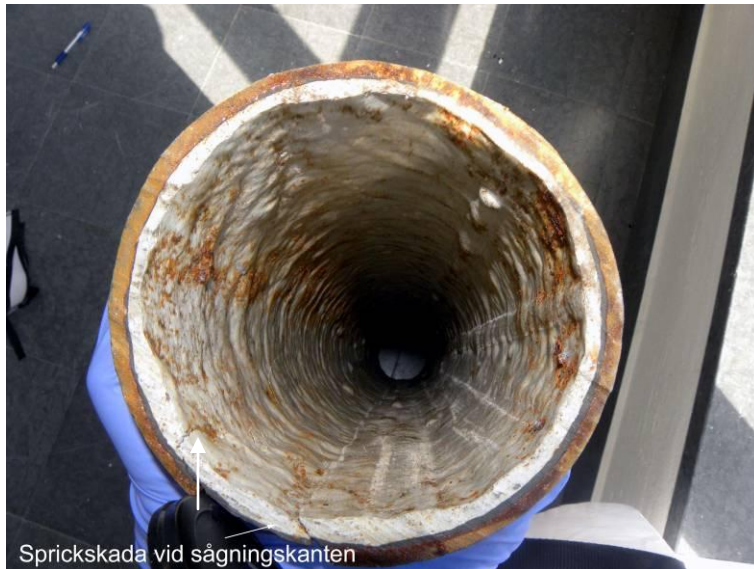
Figur 82. Invändig vy sedd från rörsidan. Det förekommer vissa tjockleksvariationer i liningen. Sprickorna som syns i sågningskanten har uppkommit i samband med provtagningen.

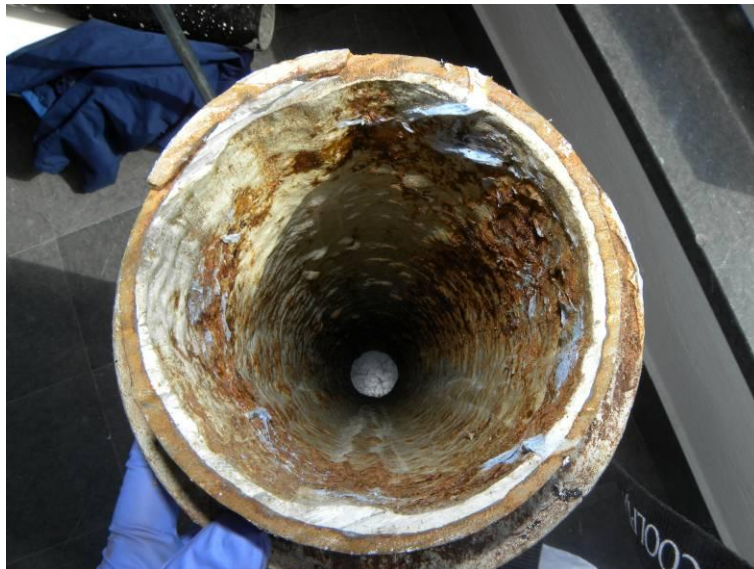
Figur 83. Invändig vy sedd från muff/kopplingsidan. Liningen täckte muffövergången bra.

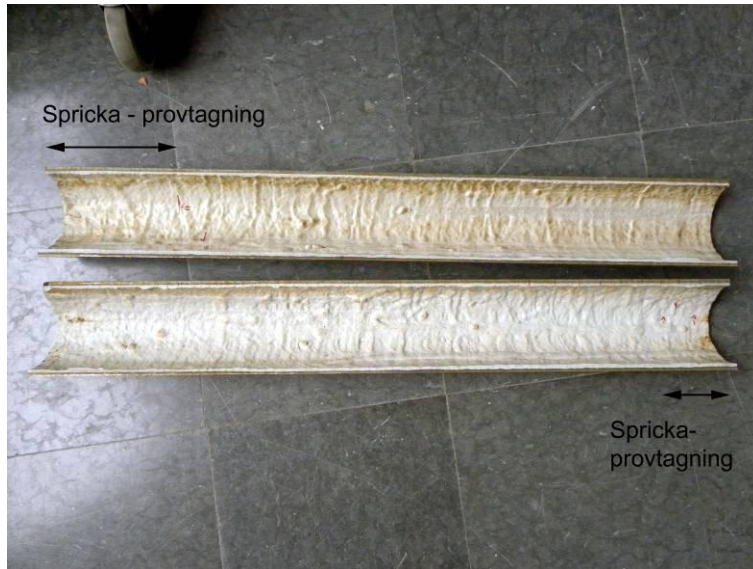
Figur 84. Översiktsbild över det uppsågade röret. Inga skador som sprickor i axiell eller omkretsriktning hittades utöver dem som uppkommit i samband med provtagningen.

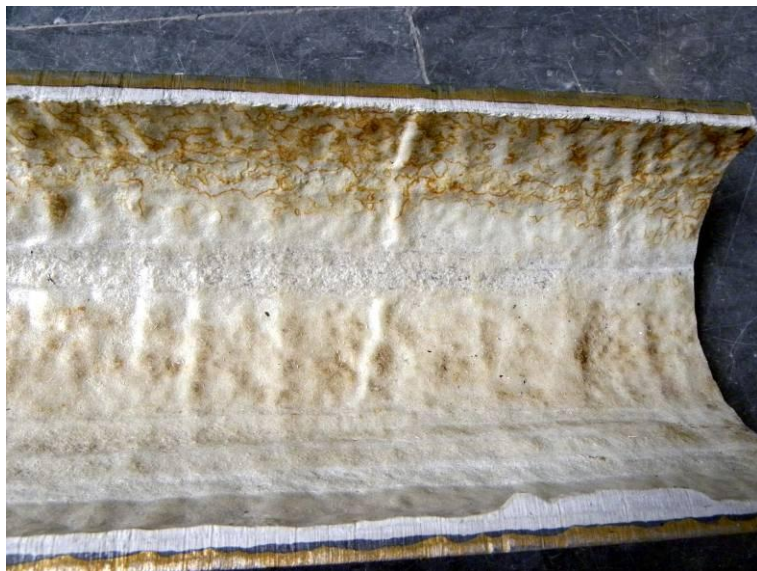
Figur 85. Närbild av rörets inneryta. Viss beläggning och missfärgning förekom. Ytan var fortfarande glansig. Tjockleksvariationer fanns, men var förhållandevis små. Vidhäftningen till underlaget verkade vara god, inga lösa korrosionsprodukter var synliga.

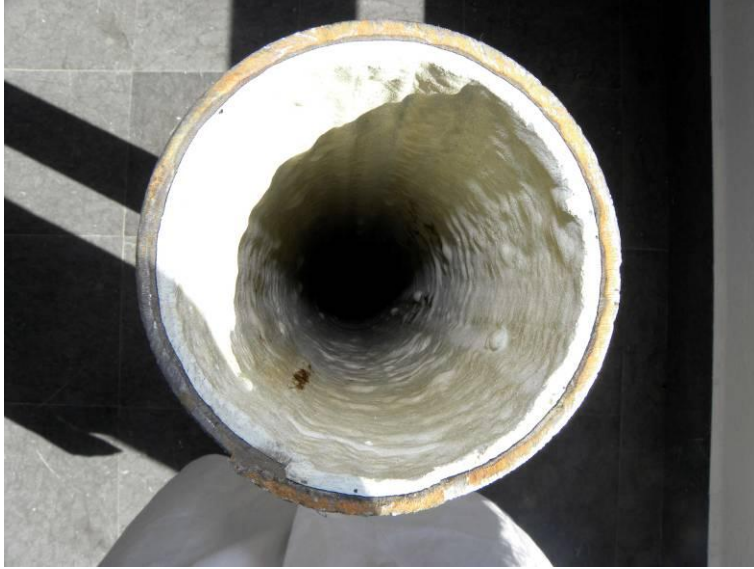
Figur 88. Invändig vy. Liningens tjocklek visade vissa variationer, de var dock jämförelsevis små. Valkar hade främst bildats i omkretsriktning. Korrosionsskadorna i gjutjärnsröret var begränsade. Vidhäftningen föreföll vara god.

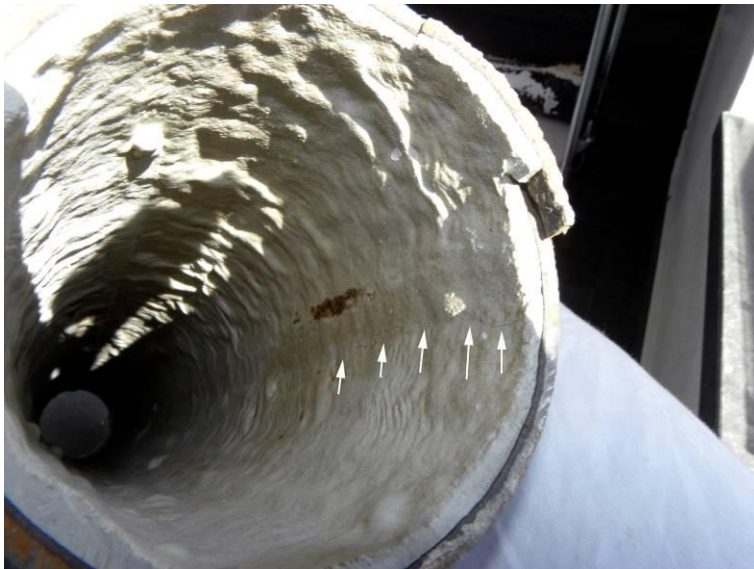
Figur 89. Annan invändig vy som illustrerar tjockleksvariationen.

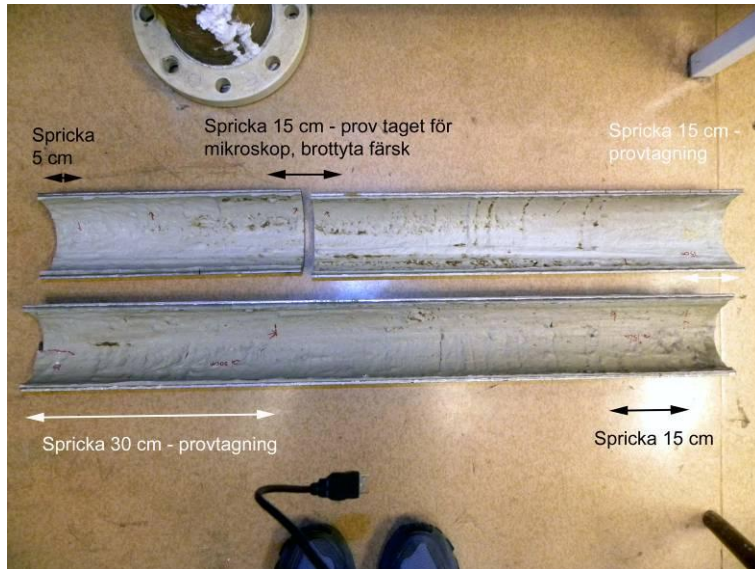
Figur 92. Översiktsbild av skadorna i provet efter provtagning. Där en rörbit saknas har prov tagits för mikroskopisk analys för att bestämma sprickans ålder och djup.

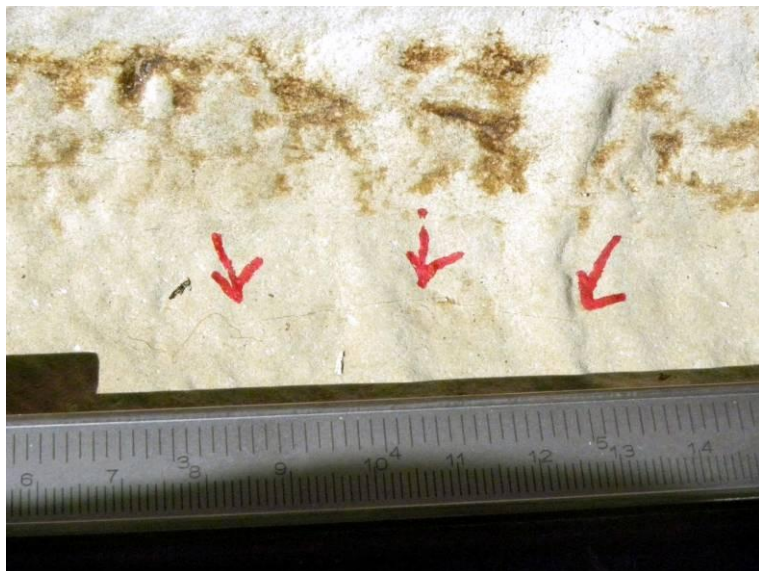
Figur 93. Sprickan i liningen som uppkommit i mitten av röret, det vill säga utan anslutning till sågningskanten. Här togs ett prov för mikroskopisk analys (se vidare figur 97 och 98).
