KTH Byggvetenskap

swerea | KIMAB

Reliningrapport 2011

Tord af Klintberg, Stefanie Römhild, Christofer Lewald, Folke Björk, Gunnar Bergman

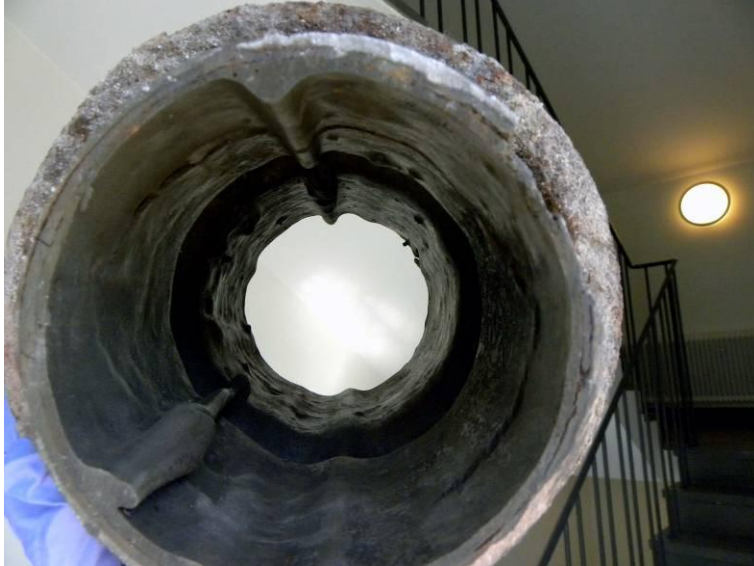
Tjockleksfördelning i omkretsriktning	Vid ena änden varierade tjockleken mellan 1,0 mm och 5,0 mm på grund av förekomsten av valkar.
Vidhäftning till underlaget	Vidhäftningen föreföll vara bra, endast mindre släppningar förekom vid sågningskanterna.
Kondition hos det relinade röret	Grafitering hos gjutjärnsröret i större omfattning. Inga lösa korrosionsprodukter observerades under liningen. I den övre delen av muffen uppvisade det inkommande röret sprickbildning i omkretsriktning strax ovanför muffen.
Reliningföretagets kommentar	Provet lämnades in av reliningföretaget självt på grund av kända problem. Företaget angav att man upplevt en försämring av materialet kring 2004. Inga studier utfördes dock för att undersöka materialets kvalitet närmare inom ramen för detta projekt.

Figur 1. Invändig vy. Stora tjockleksvariationer förekom vid valkar och där materialet hade droppat ner. Droppriktningen visade att röret var placerat vertikalt.

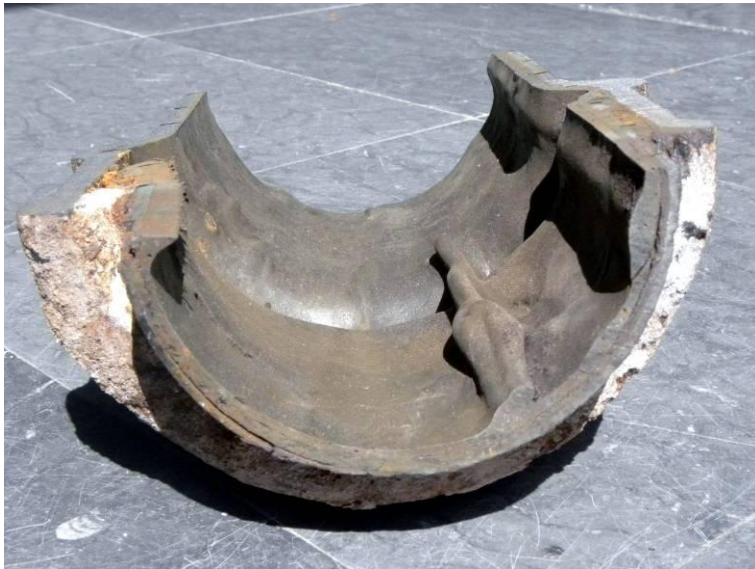
Figur 8. Muffen fotograferad ovanifrån. Ur detta perspektiv syns spalten inte.

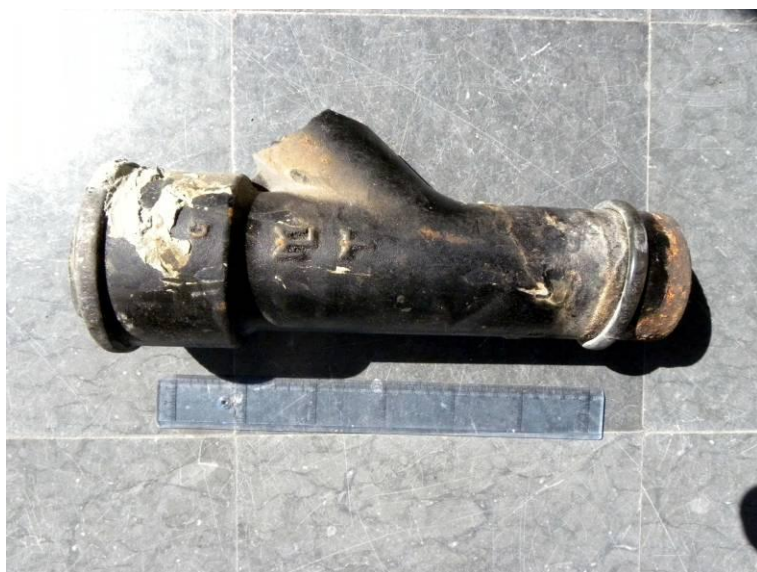
Figur 12. Översiktsbild över det erhållna provet. Provet bestod av ett T-stycke DN 70 med muff/koppling.

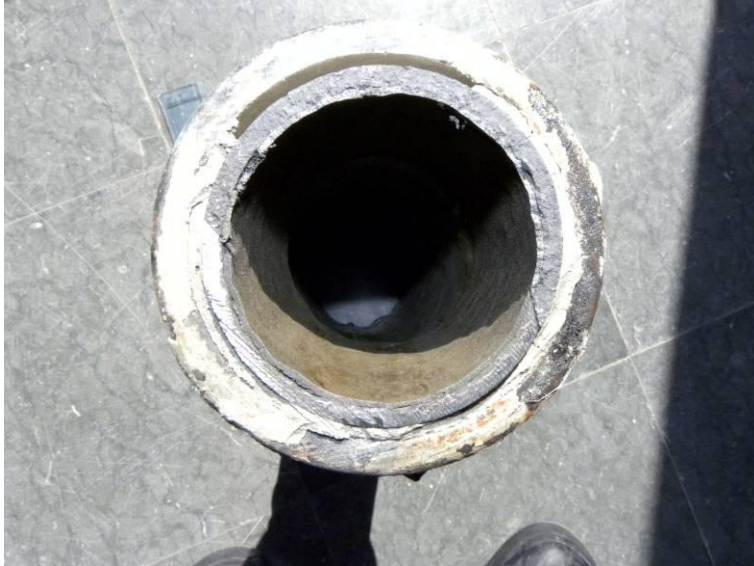
Figur 13. Invändig vy. Inga stora tjockleksvariationer observerades, inga valkar förekom.

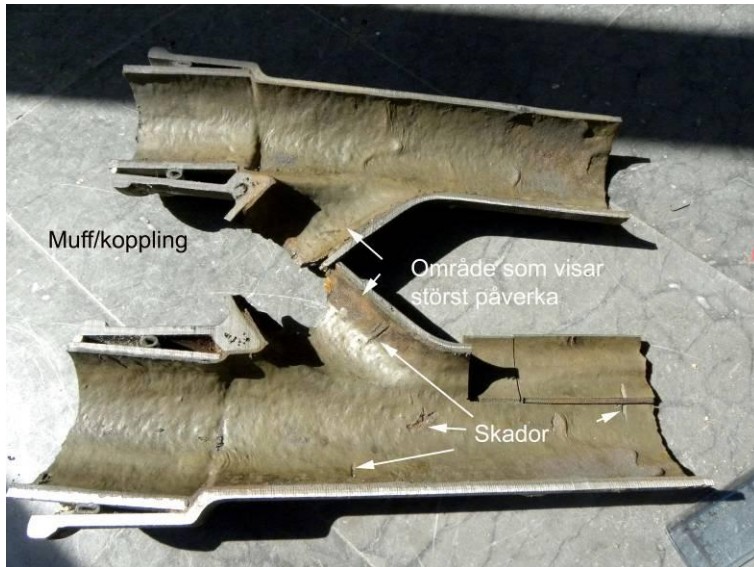
Figur 14. Översiktssbild av det uppsågade provet. Provet bestod av en rörbit som sammanfogats med ett T-stycke i en muff/koppling. Liningen uppvisade en kraftig brun missfärgning, men ytan var fortfarande glansig. Provet var mest påverkat i den nedre delen av påsticket där ytkrackelering förekom. Dessutom observerades flera stora repor eller skador i innerytan.

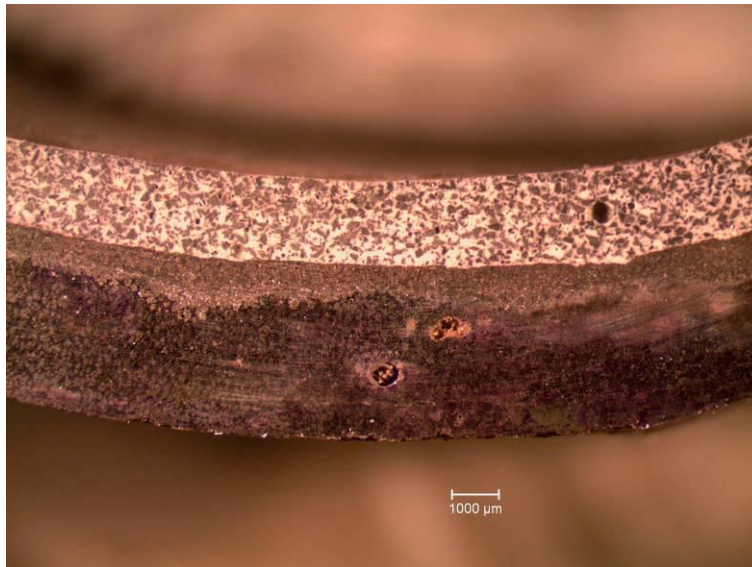
Figur 19. Polerat tvärsnitt som visar liningen och gjutjärnsröret. Provet har tagits från ett ställe utan ytkrackerlering. Gjutjärnsröret uppvisade här grafitering, men inga lösa korrosionsprodukter förekom. Vidhäftningen föreföll vara bra. Gummipartiklarna syntes i epoximatrisen. Liningen innehöll en mindre mängd luftinneslutningar.

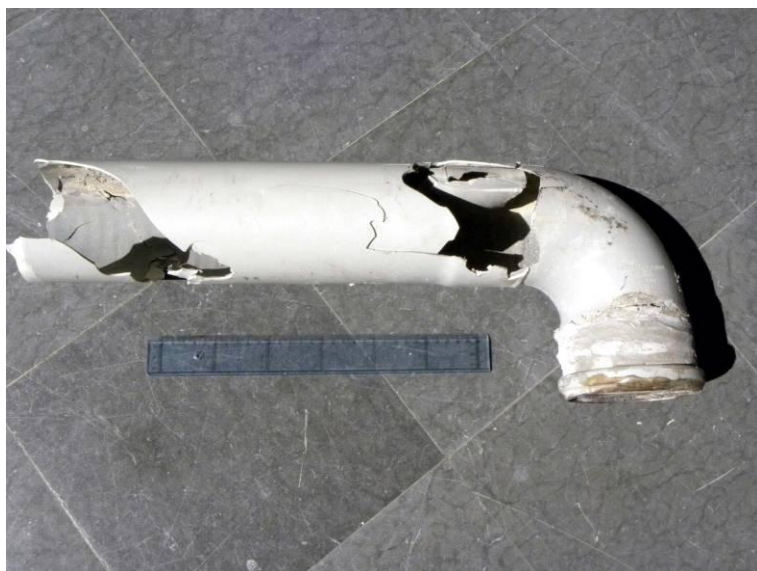
Det är känt att PVC-rör från 1974 och tidigare är mycket sköra och att deras tekniska livslängd i dagsläget numera oftast har gått ut. Det är tveksamt om dessa kan relinas på grund av de kraftiga mekaniska påkänningar en rensning medför (Renoveringshandboken b 2009).

Figur 30. Översiktsbild av det erhållna provet. Provet består av ett DN100 plaströr med anslutande krök. Det skadades svårt vid provuttaget.

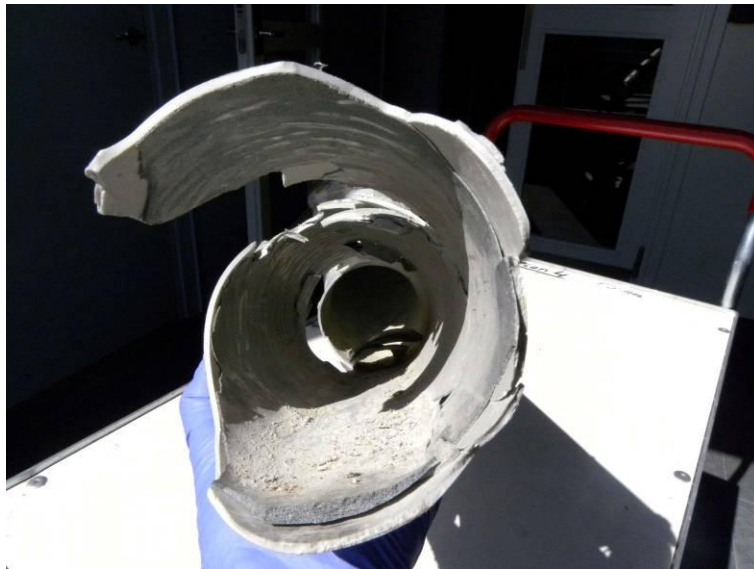
Figur 32. Invändig vy sedd från den raka rördelen. Tjockleksvariationerna var små. Röret var mycket kraftigt skadat.

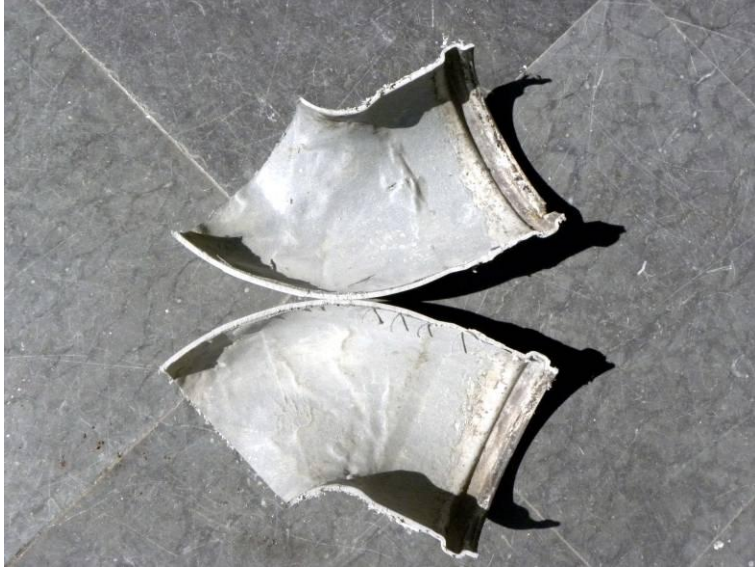
Figur 33. Översiktsbild av den uppsågade rörkröken. Liningen uppvisade ingen missfärgning och ytan var glansig.

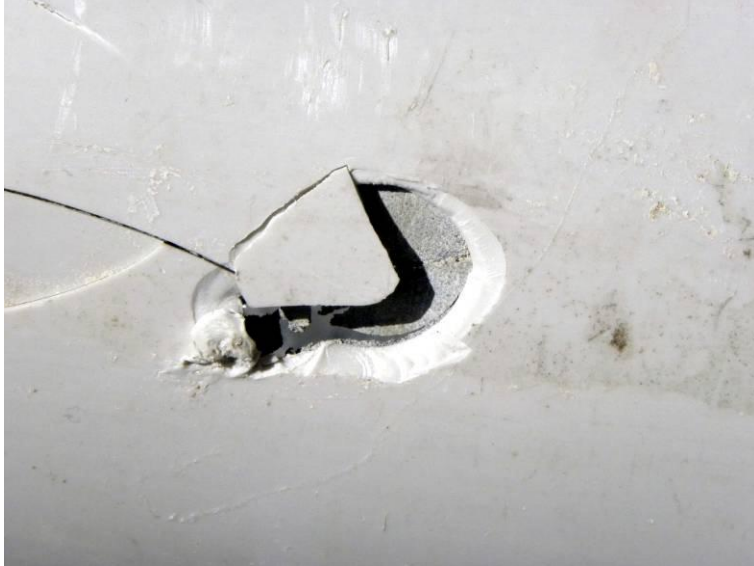
Figur 37. Exempel på yttre skada där plasten har spruckit sprött och tryckt in liningen.

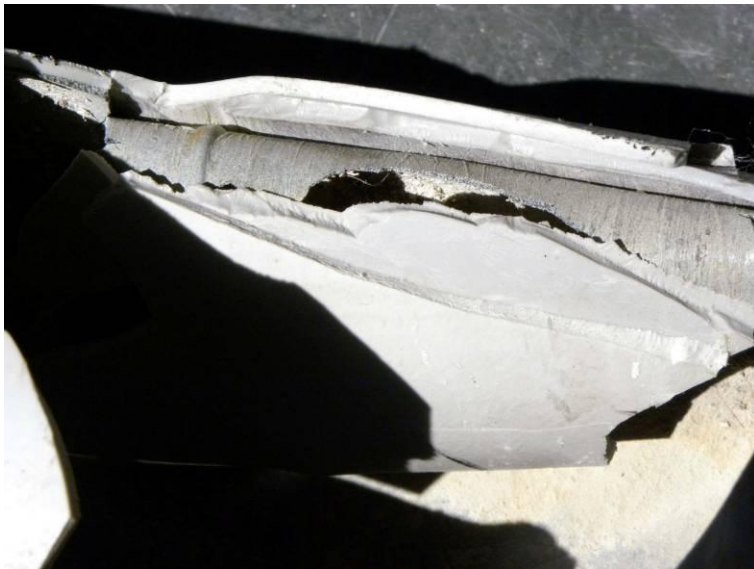
Figur 38. Exempel på en annan yttre, mer omfattande skada där även liningen har skadats. Liningen har löst sig från underlaget.

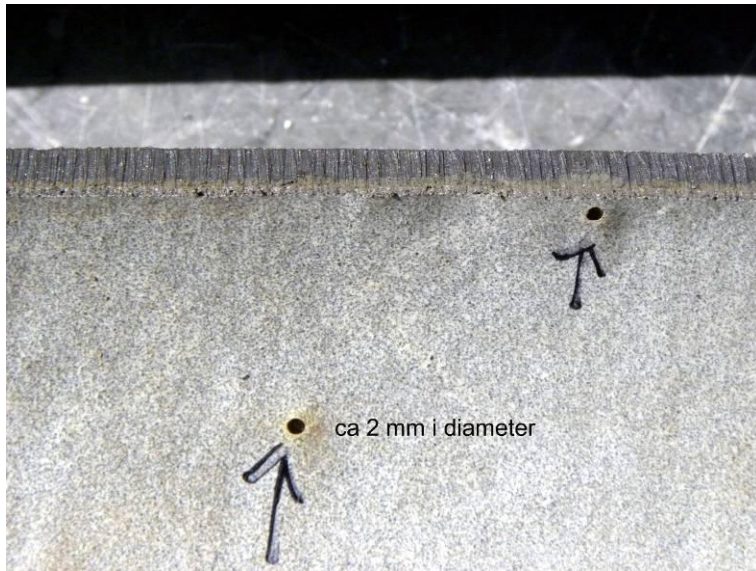
Figur 42. Förstoring av de två porerna med en diameter av cirka 2 mm. Prov togs sedan ut för att bestämma porernas djup i mikroskop.

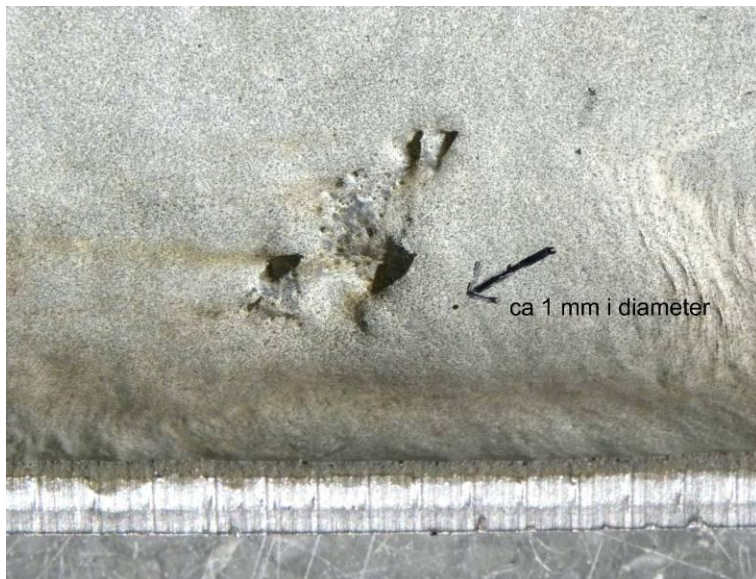
Figur 43. Exempel på en av de mindre håligheterna (diameter cirka 1 mm). Bilden visar även det enda området med oregelbunden yta och materialansamling som fanns i provet.

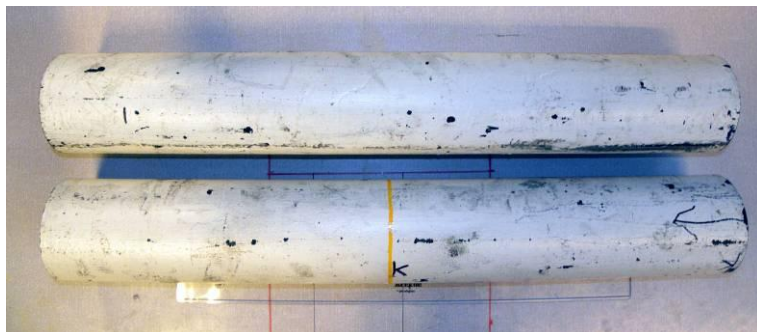
Figur 46. Översiktsbild av det erhållna provet. Provet bestod av två stycken DN100-rör med en längd av cirka 60 cm var.

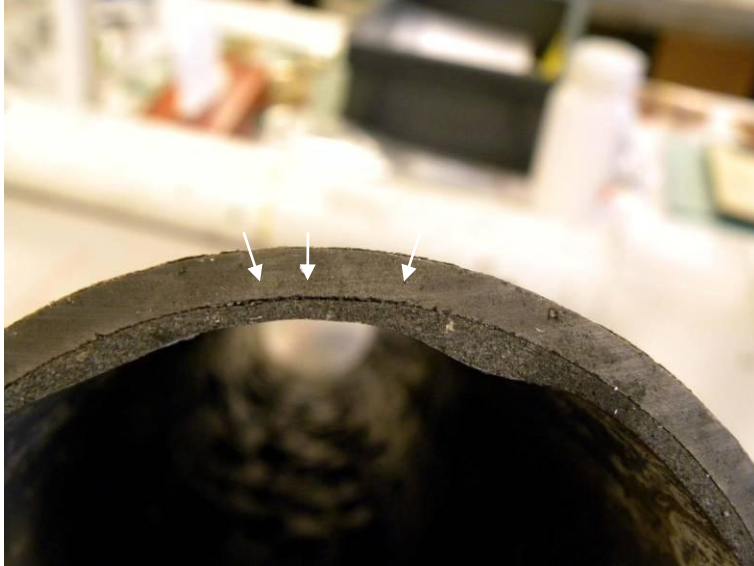
Figur 49. Tvärsnitt som illustrerar förekommande tjockleksvariationer samt viss släppning mellan liner och gjutjärnsröret vid sågningskanten (vita pilar).

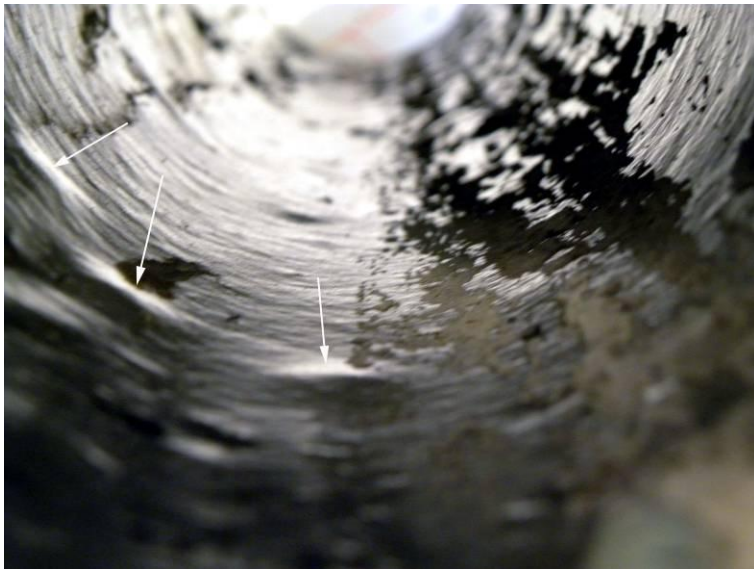
Figur 50. Pilarna markerar små upphöjningar i linigen. Närmare undersökning visade dock att dessa inte var osmosblåsor eller luftinneslutningar utan endast materialansamlingar (små solida bulor).

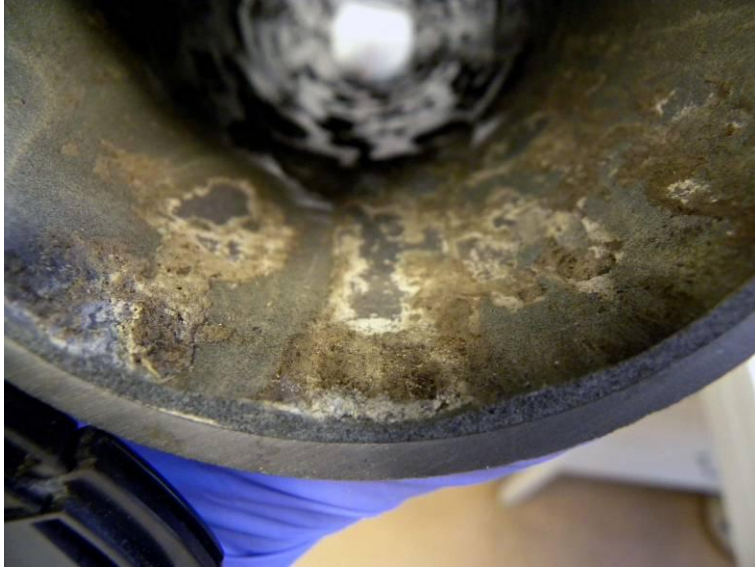
Figur 51. Viss beläggning förekom i röret. Liningen under beläggningen verkade vara i samma kondition som den friliggande liningen.

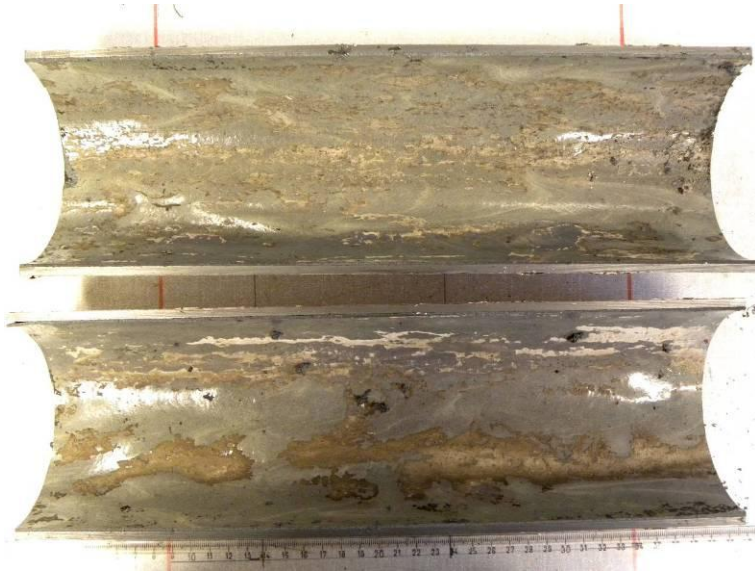
Figur 52. Översiktsbild av det uppsågade provet. Överlag verkade liningen vara i god kondition. Även vidhäftningen verkade vara bra.

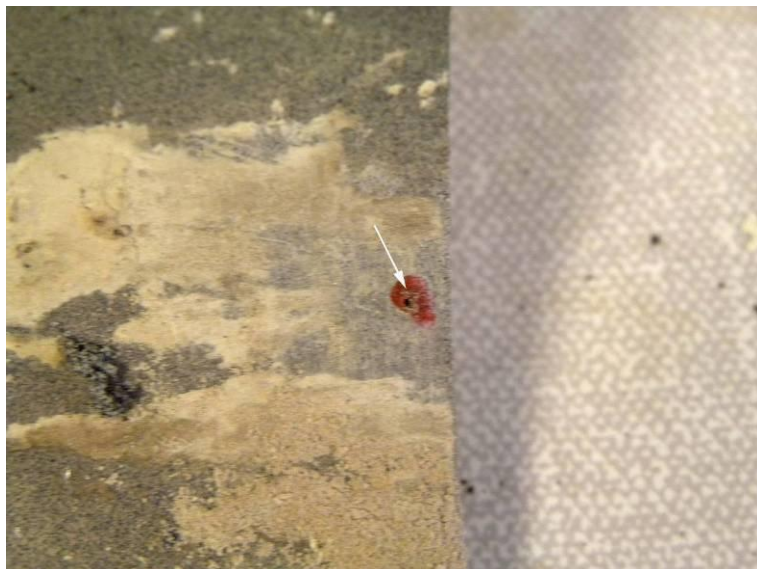
Figur 53. Exempel på en av de få porer som förekom i liningens inneryta. Diametern på håligheten var cirka 1 mm.

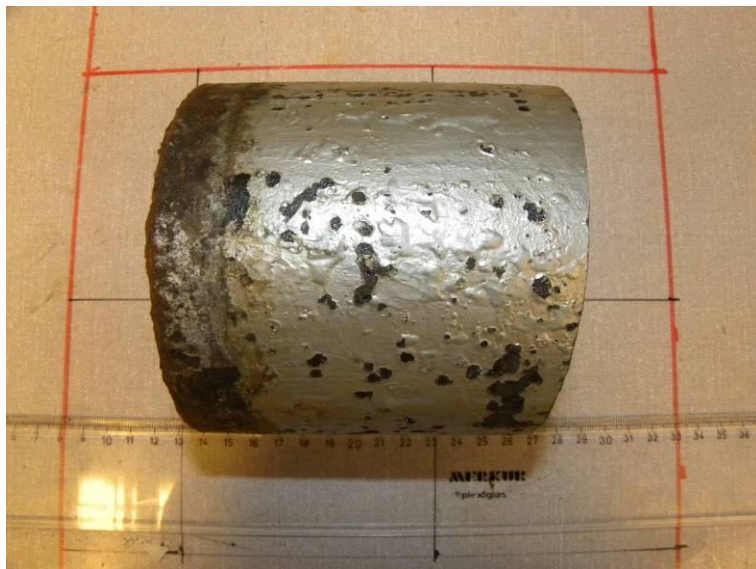
Figur 55. Översiktsbild av det erhållna provet. Provet bestod av ett DN100-rör med en längd av cirka 18 cm. Den vänstra delen satt i en muff/koppling.

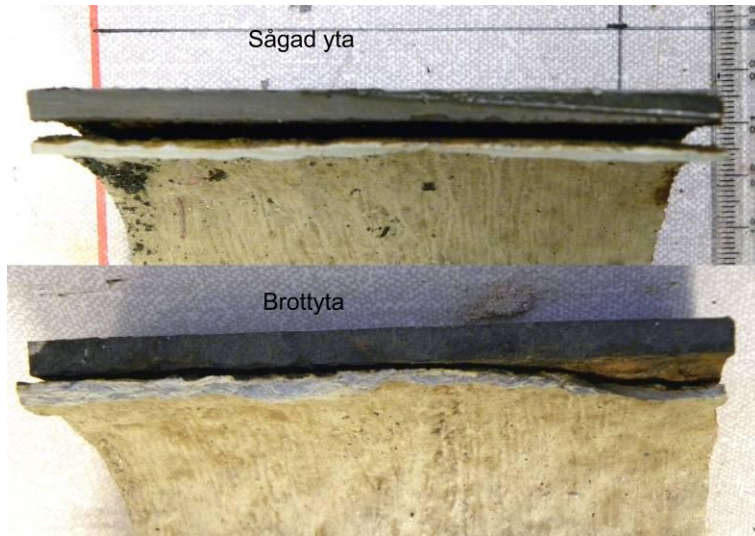
Figur 59. Jämförelse av metallytan efter sågning och efter brott. Brottytan visar grafitering vilket tyder på att skadan har funnits en längre tid, antagligen redan när relining utfördes.

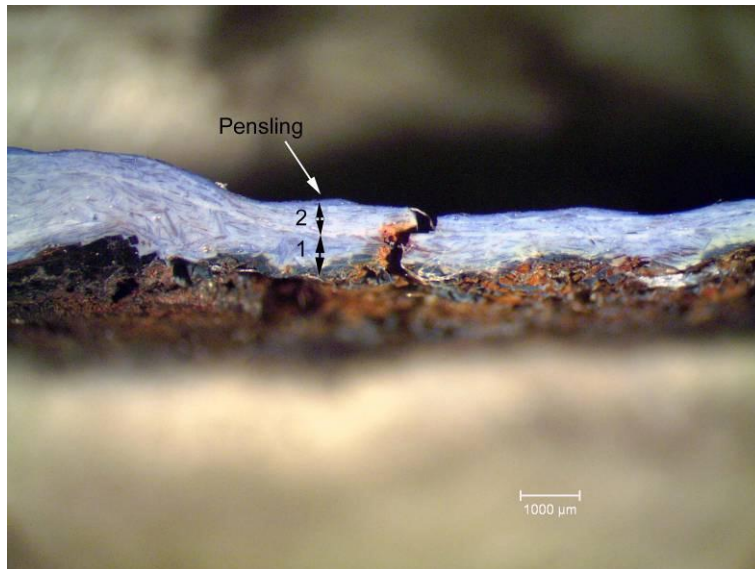
Figur 65. Polerat och infärgat tvärsnitt som visar övergången mellan den tjockare och tunnare delen av liningen. Endast två lager har applicerats i den tunnare delen.

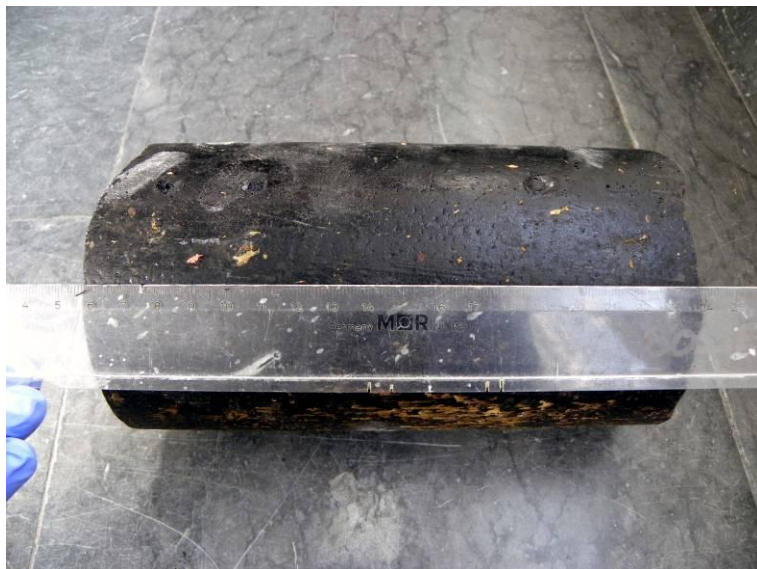
Figur 66. Översiktsbild av det erhållna provet. Provet bestod av ett DN100-rör med en längd av cirka 18 cm.

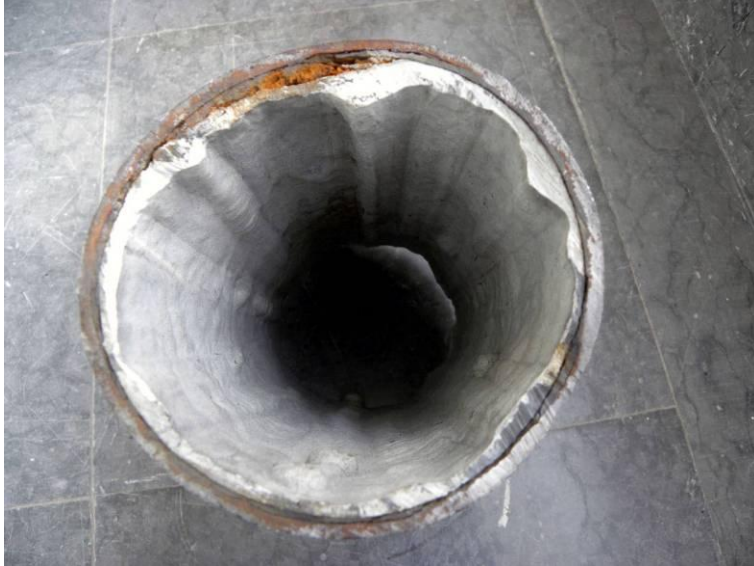
Figur 67. Invändig vy. Liningens tjocklek visade stora variationer. Axiella valkar fanns. Gjutjärnsröret uppvisade grafitering och i en del förekom lösa korrosionsprodukter. På några ställen hade liningen släppt från underlaget.

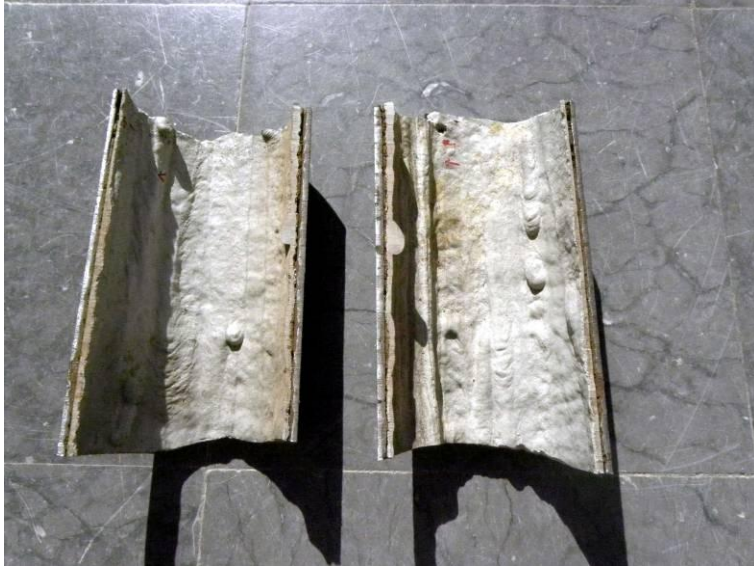
Figur 70. Översiktsbild av det uppsågade röret. Inga skador som sprickor i axiell eller omkretsriktning hittades.

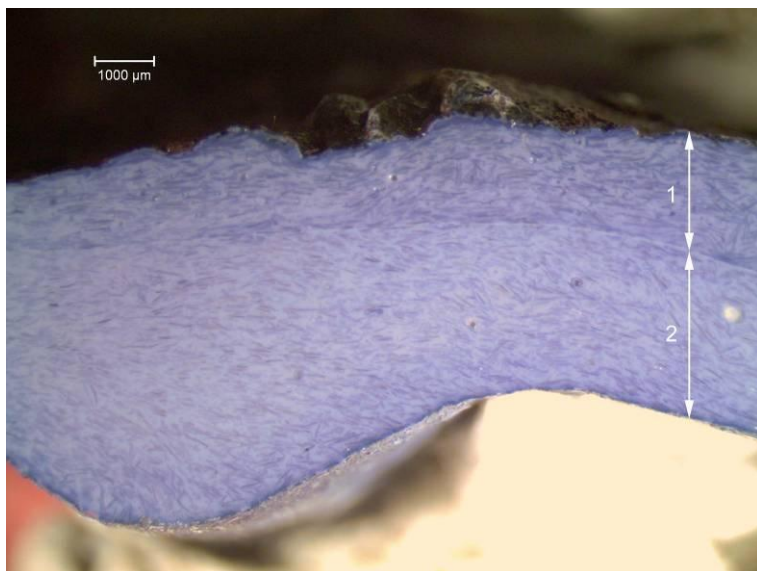
Figur 72. Polerat och infärgat tvärsnitt. Infärgningen visar två tydliga lager.

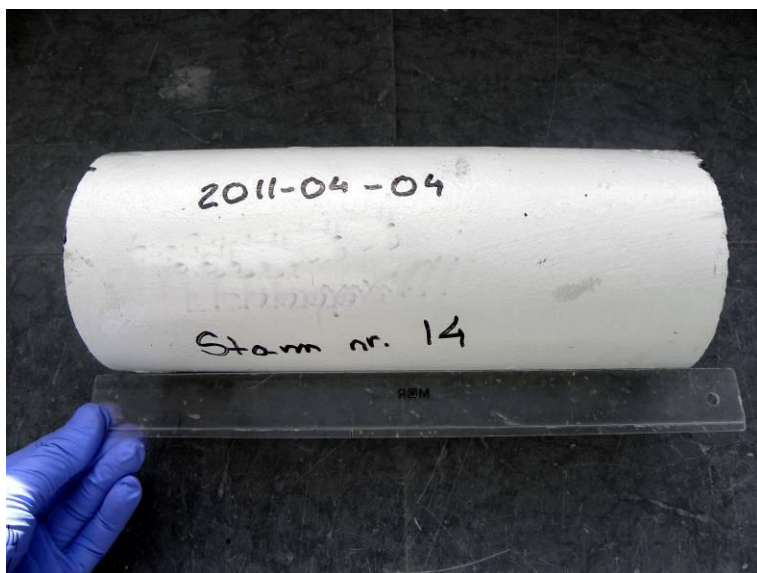
Figur 73. Översiktsbild av det erhållna provet. Provet bestod av ett DN 100-rör med en längd av cirka 30 cm.

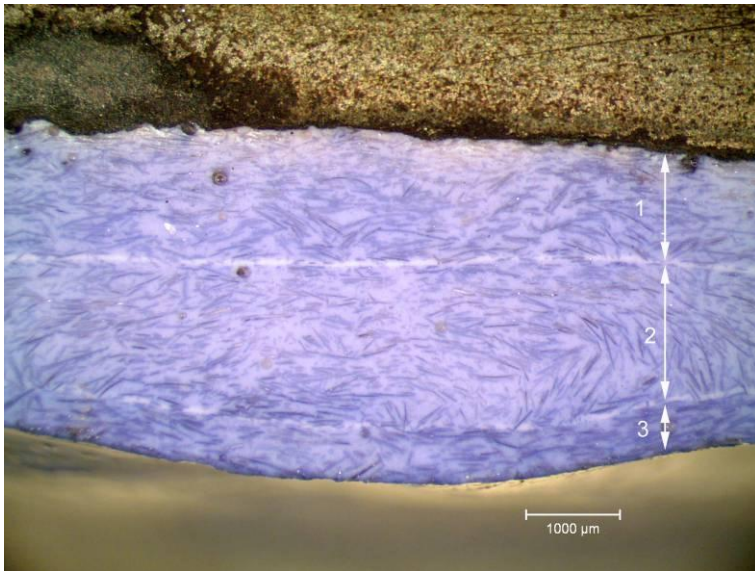
Figur 78. Polerat och infärgat tvärsnitt. Infärgningen visar tre tydliga lager.

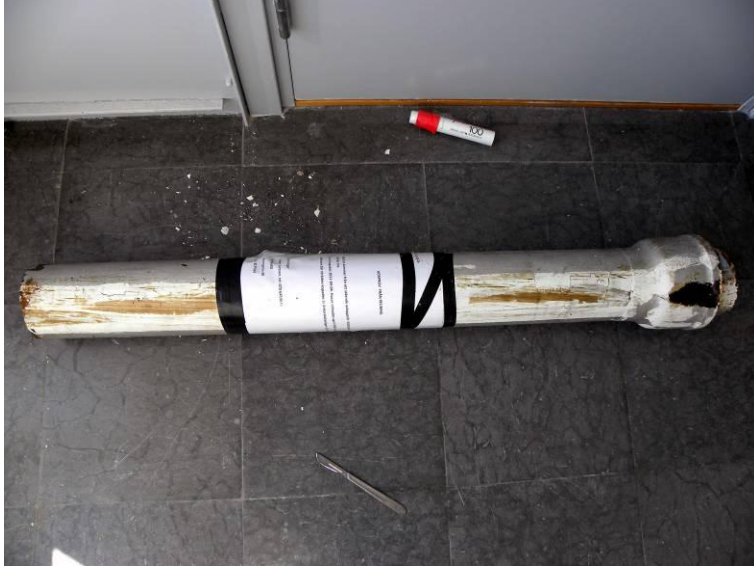
Figur 79. Översiktsbild av det erhållna provet. Provet bestod av ett DN100-rör med muff/koppling och hade en längd av cirka 100 cm.

Kondition hos det relinade röret	Röret var grafiterat. Det förekom endast en liten mängd lösa korrosionsprodukter. Gjutjärnet hade en lång genomgående spricka i axiell riktning; vidare förekom sprickor i sågningskanten.

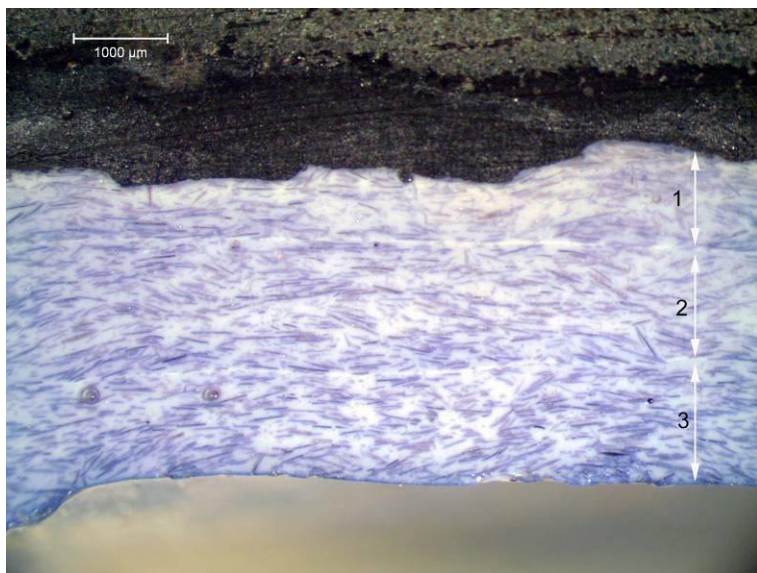
Figur 86. Polerat och infärgat tvärsnitt. Infärgningen visar tre tydliga lager.

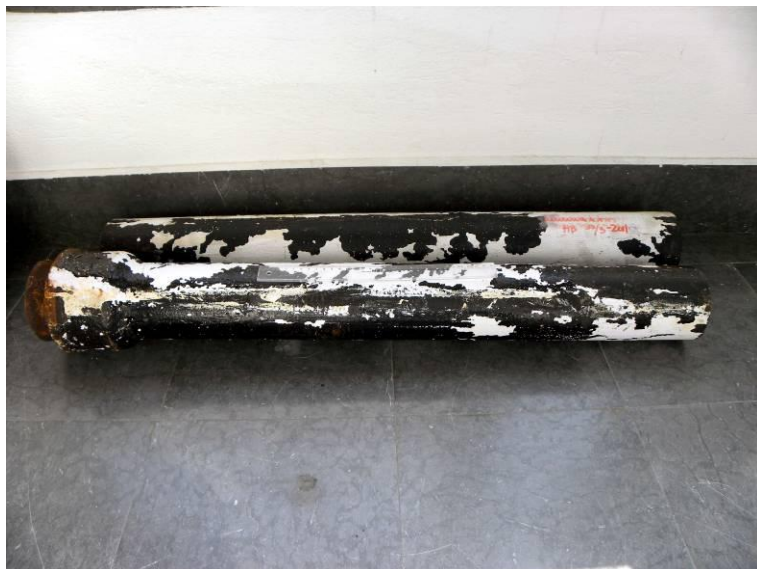
Figur 87. Översiktsbild av de erhållna proven bestående av ett DN100-rör med en längd av cirka 80 cm samt ett DN100-rör med muff/koppling med en längd av 100 cm.

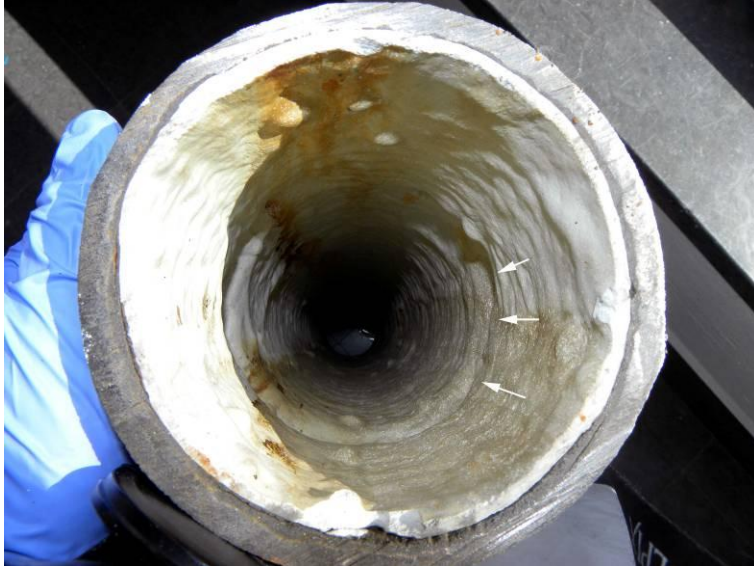
Figur 90. Invändig vy sedd från muffen/kopplingen. Liningen täcker muffövergången (som har markerats med pilar) bra.

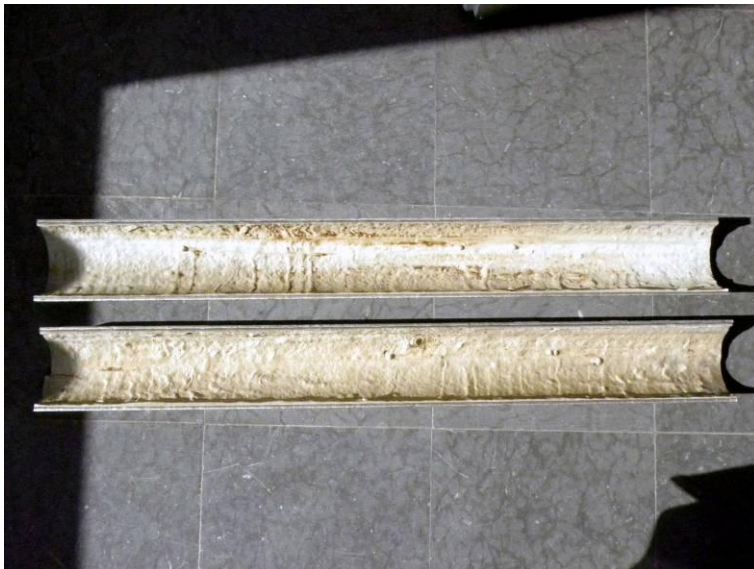
Figur 91. Översiktsbild av det uppsågade röret.

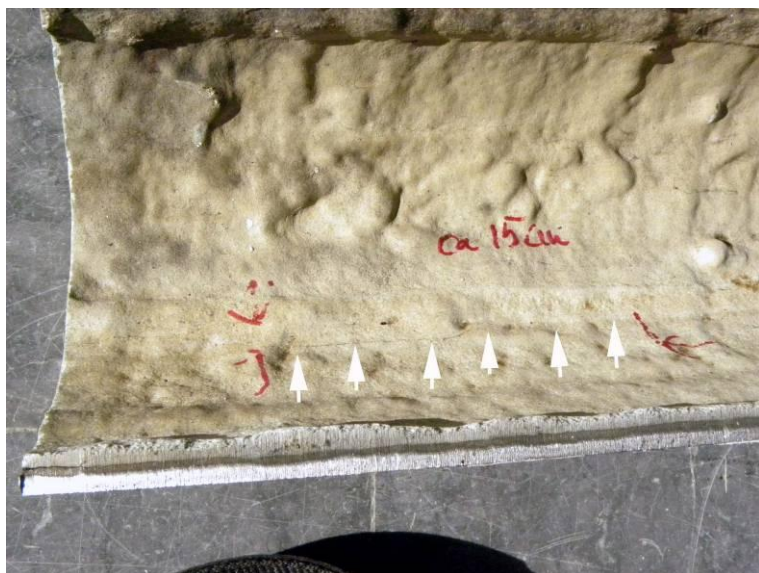
Figur 94. En annan spricka utan direkt anslutning till, men nära sågningskanten. Även den uppkom troligen vid provtagningen.

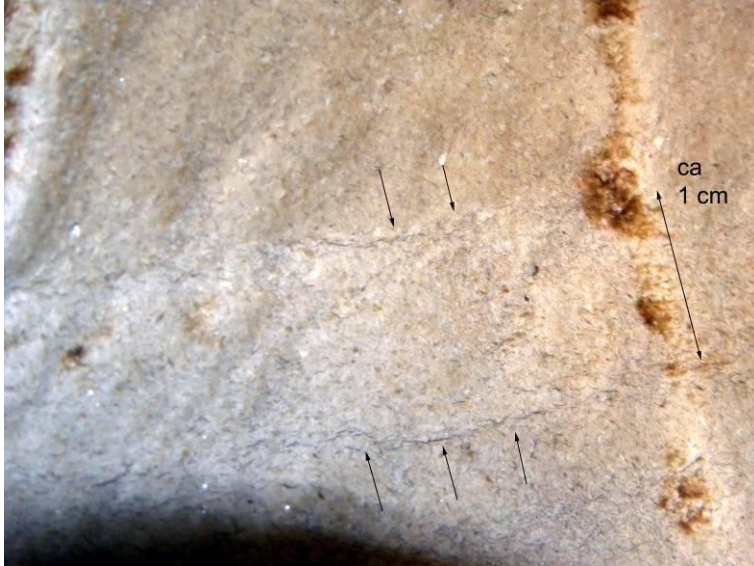
Figur 95. Exempel på små fina sprickor i axiell riktning. Dessa var av annan karaktär än ytkrackelering eftersom de alltid var orienterade i längdriktningen. Några av dessa sprickor undersöktes vidare under ljusmikroskop. (Se vidare figur 99.)

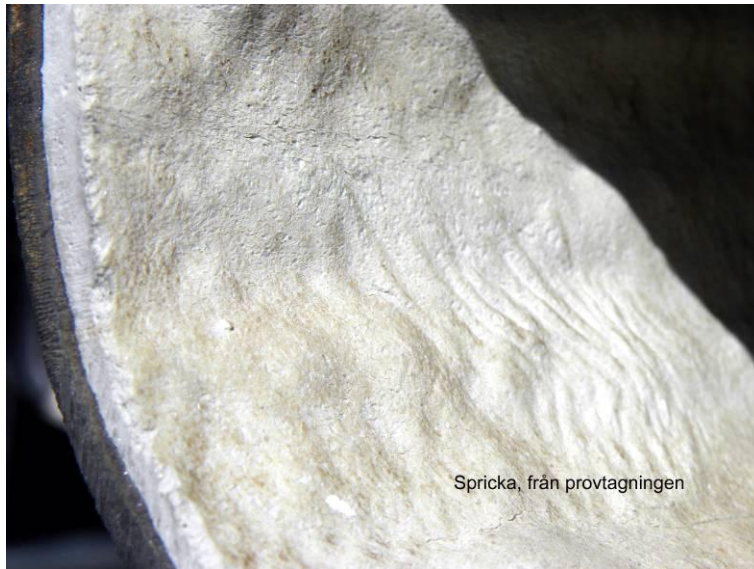
Figur 96. Förstoring av rörets inneryta där viss nötning verkar förekomma. Samtidigt föreföll ytan mycket färsk. Det går därför inte att utesluta att nötningen härstammar från rengörning efter provtagning.

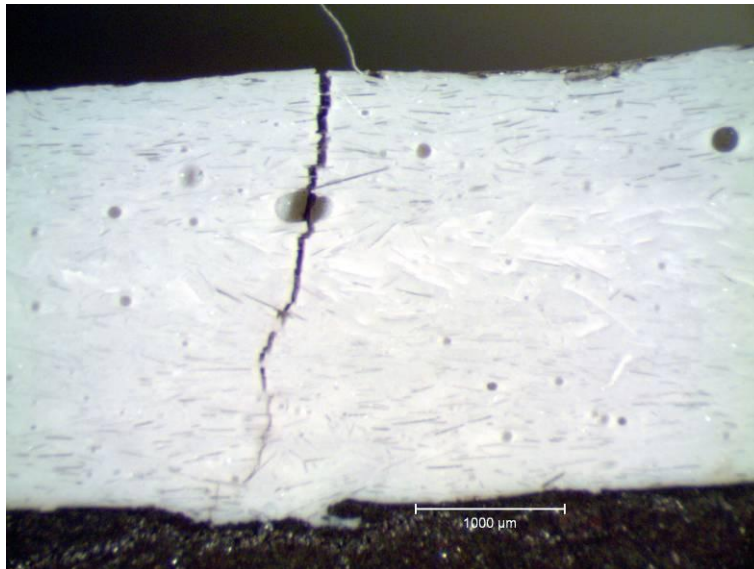
Figur 97. Polerat tvärsnitt som visar sprickan som bildats i mitten av röret. Brottytorna var rena och sprickan verkade vara färsk. Därmed kan sprickan ha uppkommit vid provtagningen.

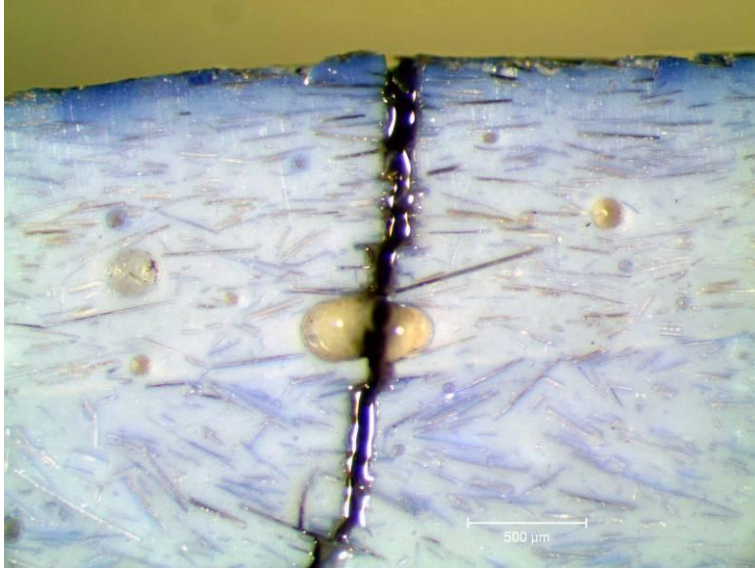
Figur 98. Polerat och infärgat tvärsnitt som visar samma spricka. Infärgningen kunde inte heller påvisa att sprickan var av äldre natur.

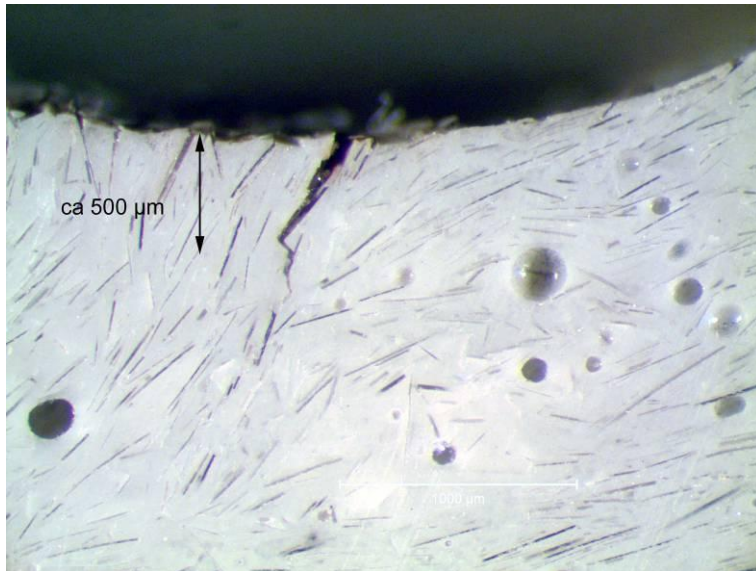
Figur 99. Polerat tvärsnitt som visar en av de fina, kortare sprickorna orienterade i axiell riktning. Sprickan bildades längs två glasflingor och hade ett djup av cirka 500 μm . I mikroskopet verkade denna spricka vara något äldre än den genomgående sprickan.

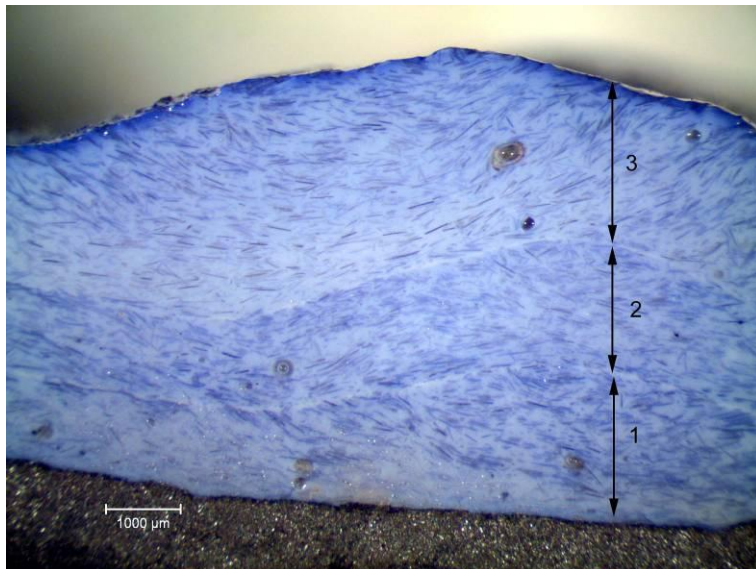
Figur 100. Polerat och infärgat tvärsnitt som visar orienteringen hos glasflaken och hur liningen har lagts i tre skikt.

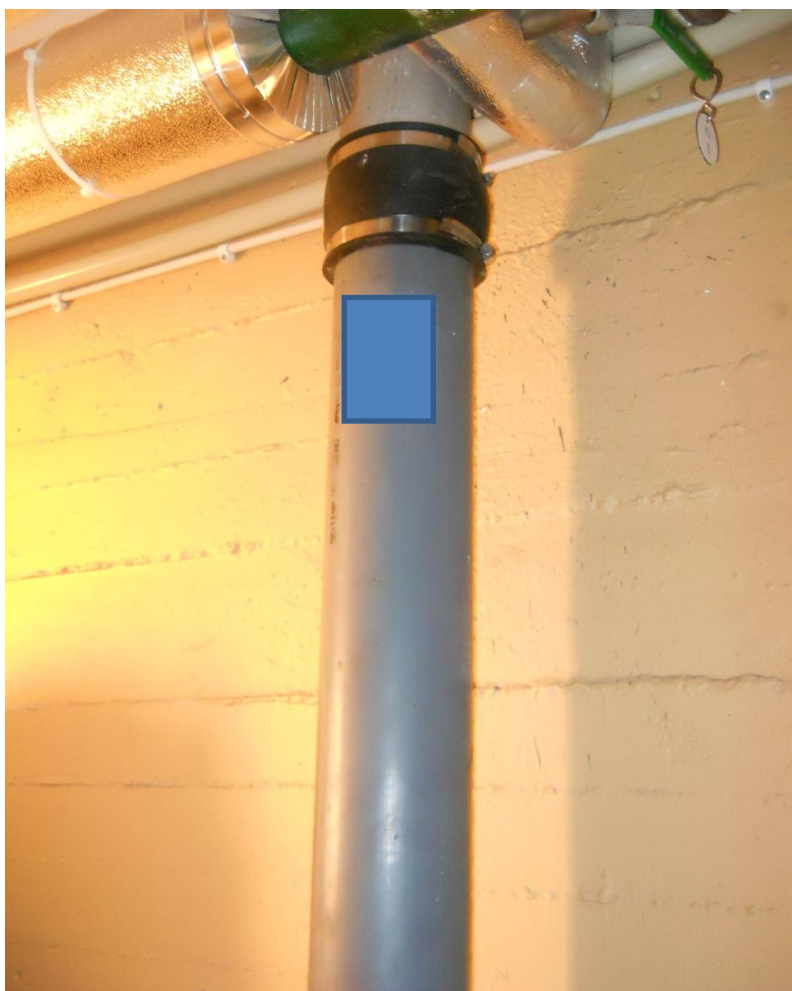
I denna byggnad hade man gjort en förstörande provning genom att ta ut en del av en av de relinade avloppsstammarna och skicka den till Kimab för testning. Avloppsstam nummer 6 som provet togs från visas i figur 1. Vid testningen fann man att reliningmaterialet i detta fall var tunt, hade en hel del sprickor och eventuellt var sprött. Frågan restes om det också fanns många problem i huset när nu reliningen var så pass ojämn i kvaliteten.

Figur 1. Den testade stammen nummer 6.

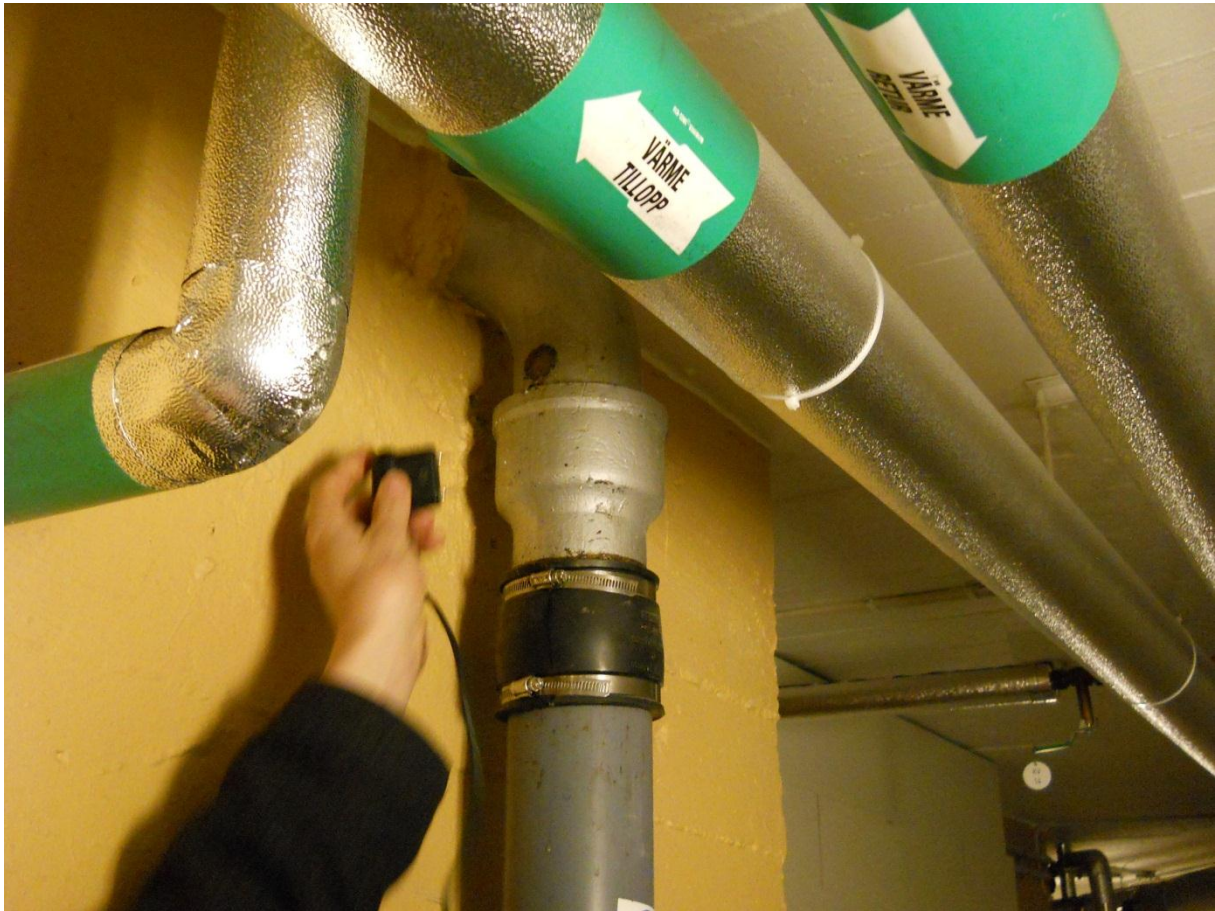
I källaren hade stam nummer 1 en skada. En bubbla noterades i färgen (figur 2). När bubblan vidrördes så sprack den och visade sig vara vattenfylld och het. Här finns anledning att tro att röret har en otäthet. Det gick tyvärr inte att ta ut den skadade kröken i stam 1 eftersom den gick in i konstruktionsbetongen. Men stammen ska filmas och KTH ska få en kopia på filmen.

Figur 2. Stam 1 i källaren. Den mörka fläcken är platsen för skadan.
